平成27年9月関東・東北豪雨による鬼怒川洪水に関する調査 第3報

2015年10月2日

芳村圭^{1,2}・木口雅司¹・内海信幸¹・鳩野美佐子¹・
牧野達哉¹・向田清峻¹・石塚悠太¹・中村晋一郎³・
乃田啓吾¹・金炯俊¹・鼎信次郎⁴・沖大幹¹

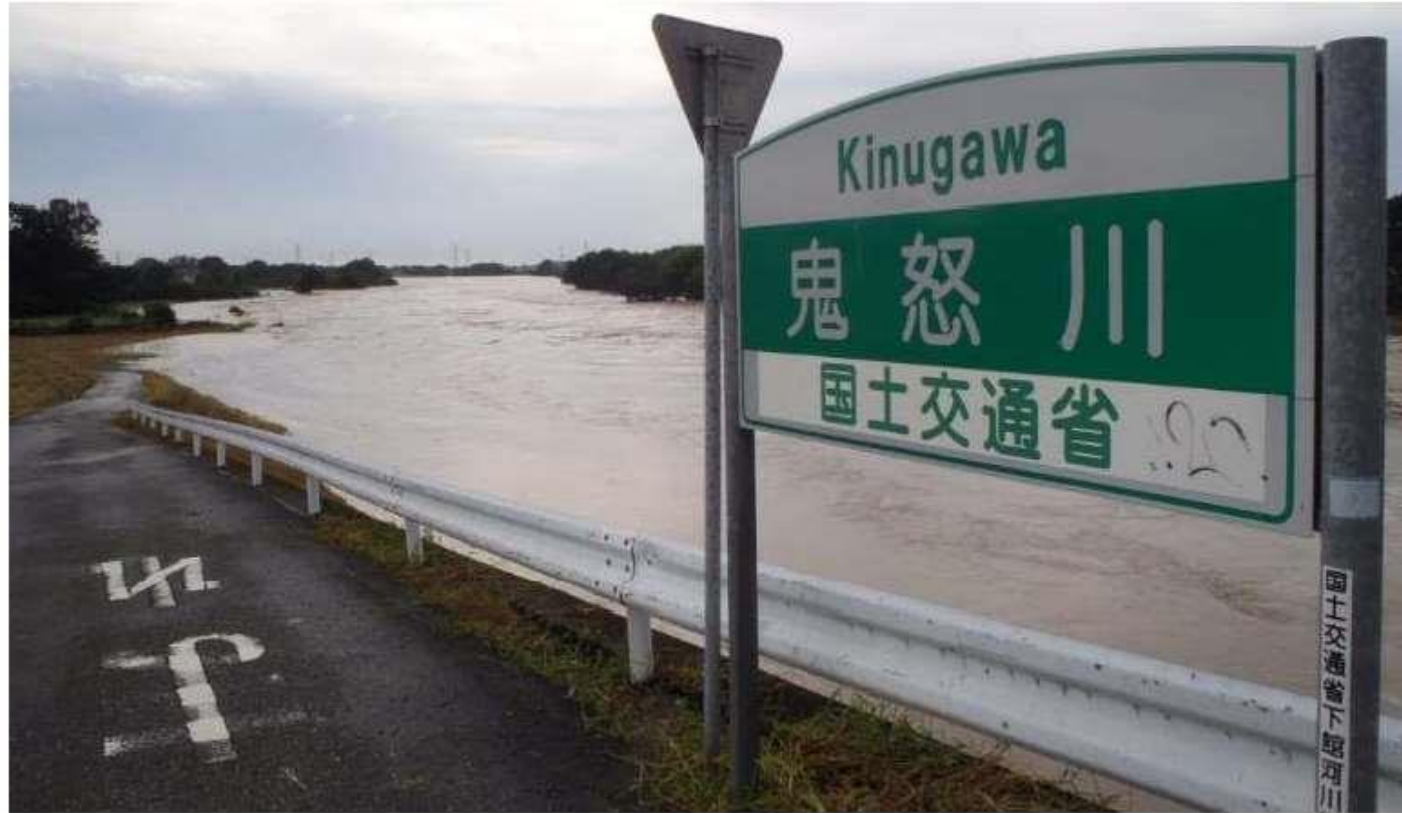
① 下妻市内新鬼怒川橋付近

- ◆ 増水し堤内の道路を飲み込む鬼怒川(10日16時26分撮影)

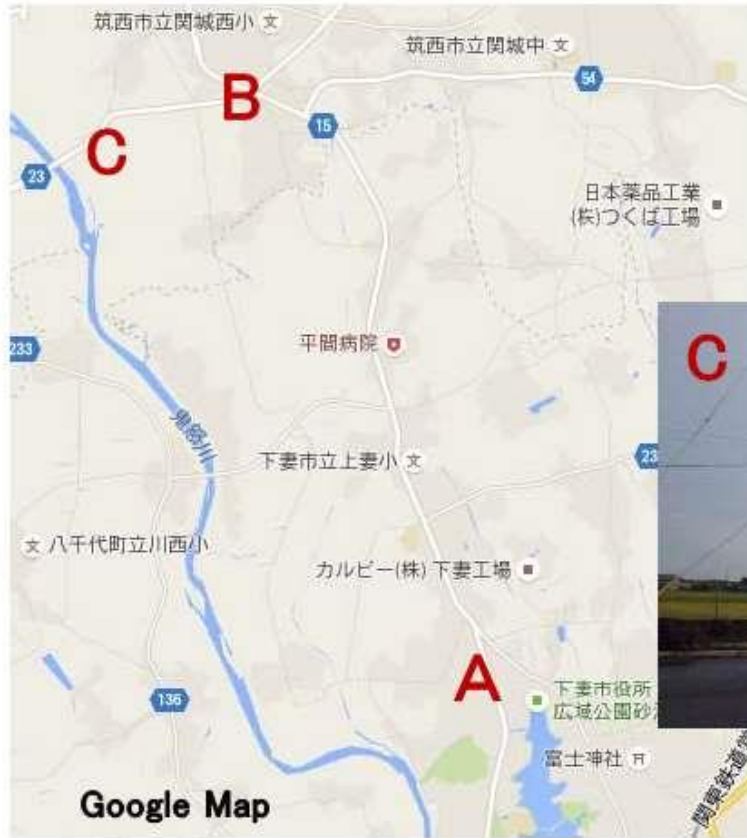
②下妻市及び筑西市付近

- ◆ A. 冠水した道路(下妻市南原、10日16時55分撮影)
- ◆ B. 交通規制(筑西市関本下、10日17時09分撮影)
- ◆ C. 冠水した道路(筑西市関本下、10日17時15分撮影)

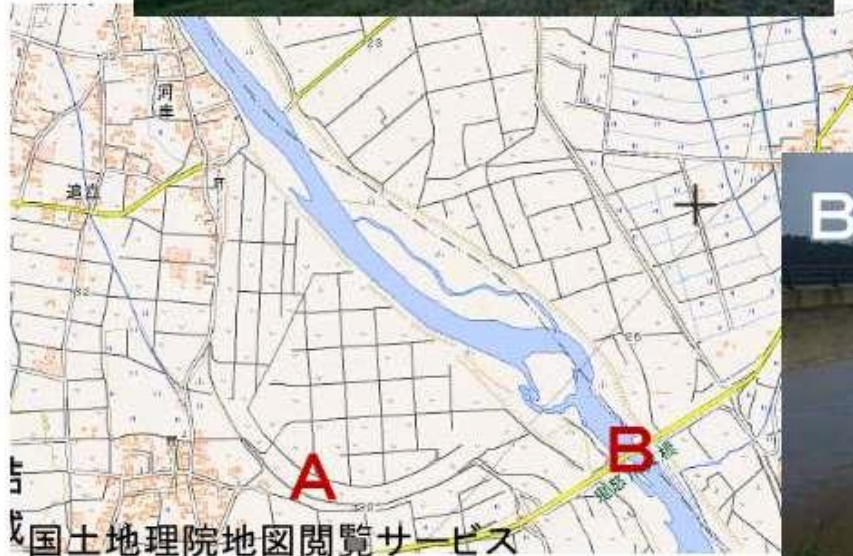
③鬼怒川大橋付近

- 右岸の湾曲した堤防から後背地を望む。畑が冠水（結城市山王、10日17時56分撮影）

- 鬼怒川大橋では水位はピーク時よりは低下（10日17時34分撮影）

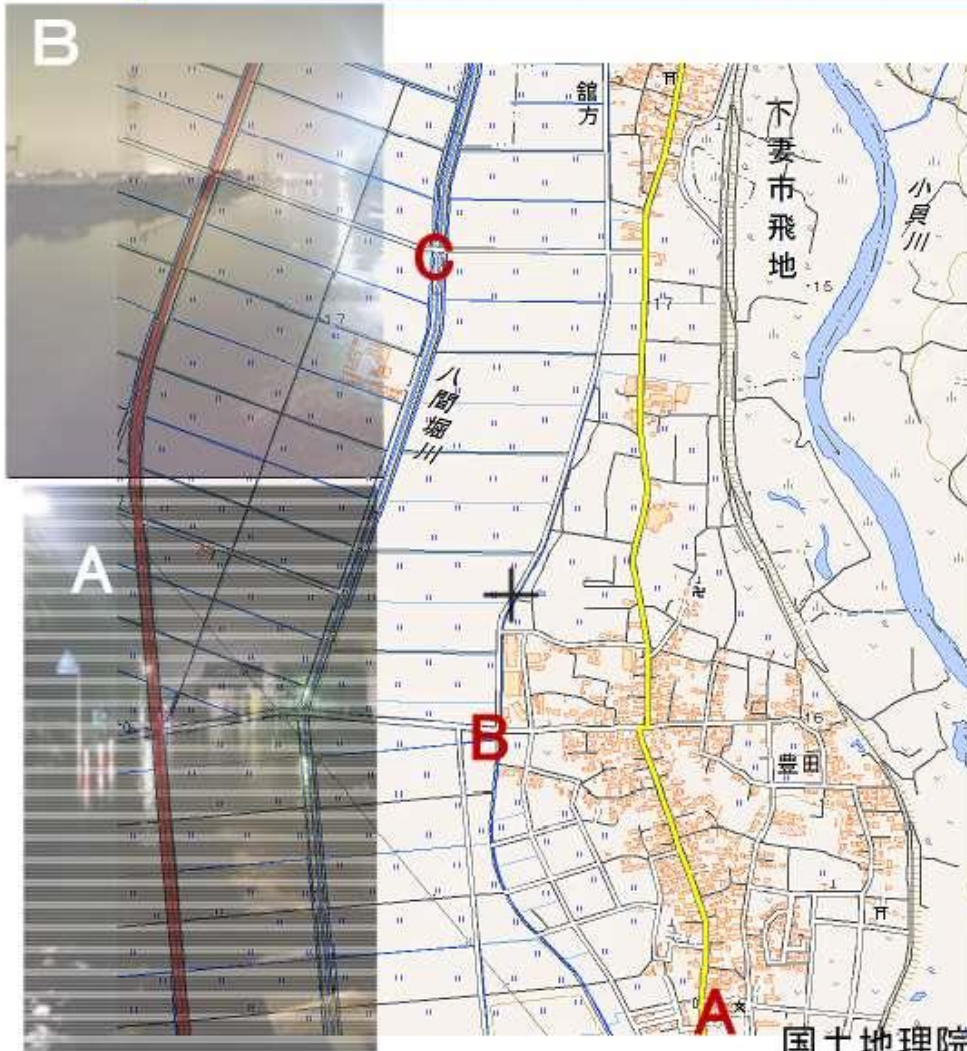
④常総市豊田付近の浸水状況

- A. 豊田小前で10cm程度の浸水深
(常総市豊田、10日19時05分撮影)
- B. 北から南への流下が確認できた
(常総市豊田、10日19時15分撮影)
- C. 八間堀川が溢れ冠水する道路
(常総市館方、10日19時33分撮影)

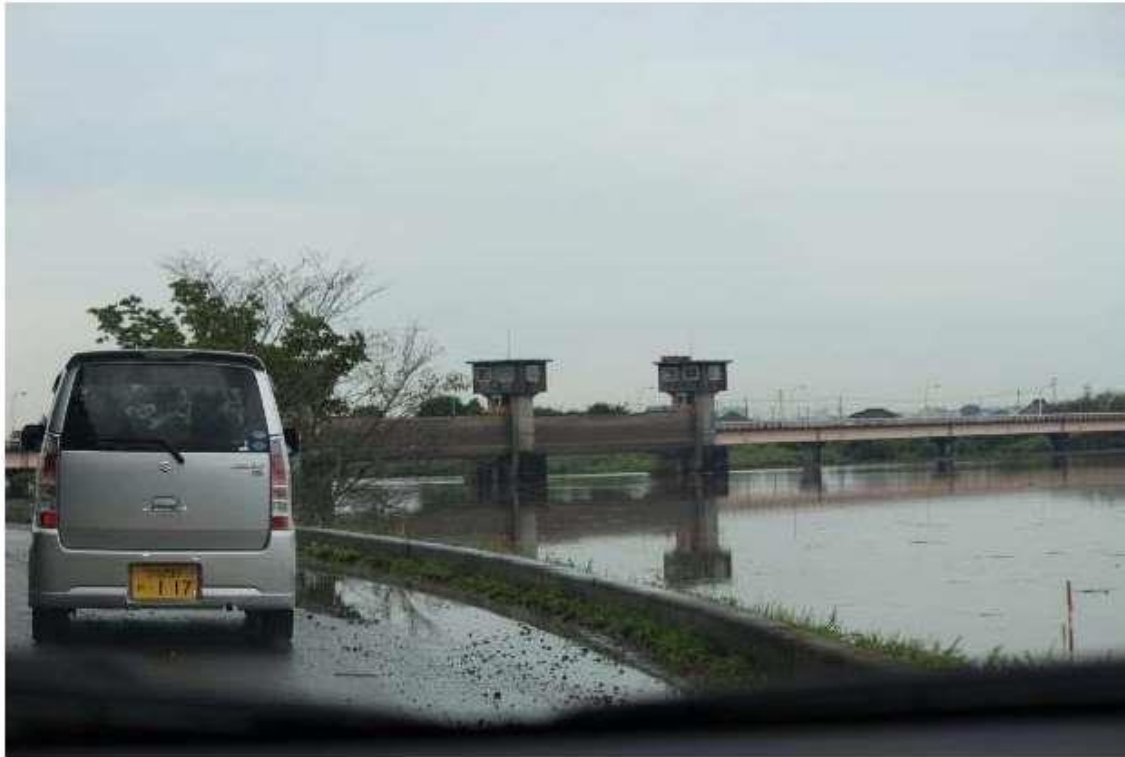
①小貝川、国道354号付近

- 15時頃 小貝川左岸土手より下流側方向
- 増水は見られるものの、依然数mの余裕があり、越水の形跡もなかった。

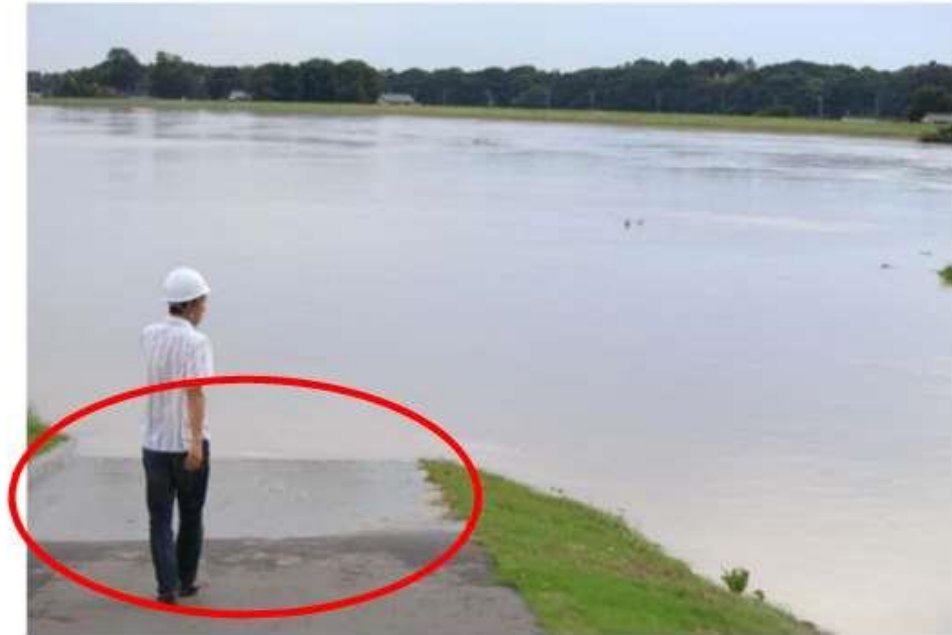
②鬼怒川常総市中妻付近

- ◆ 16時頃 鬼怒川左岸より下流側方向
- ◆ 越流した形跡はなし。
- ◆ 撮影時より最大で1mほど水位が上昇していた形跡あり。

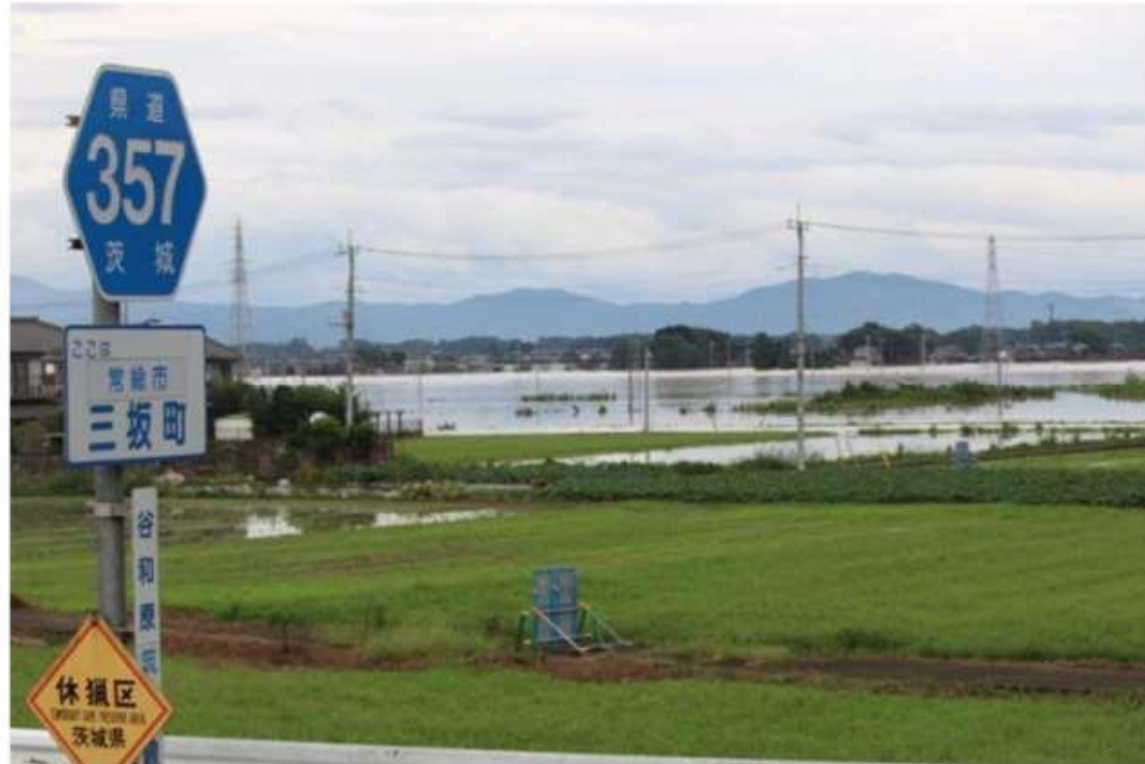
③常総市三坂町南部

- ◆ 16時半頃 鬼怒川左岸より左岸後背地方向
- ◆ 三坂町南部の鬼怒川左岸土手では数10m先に浸水域が見えはじめた。

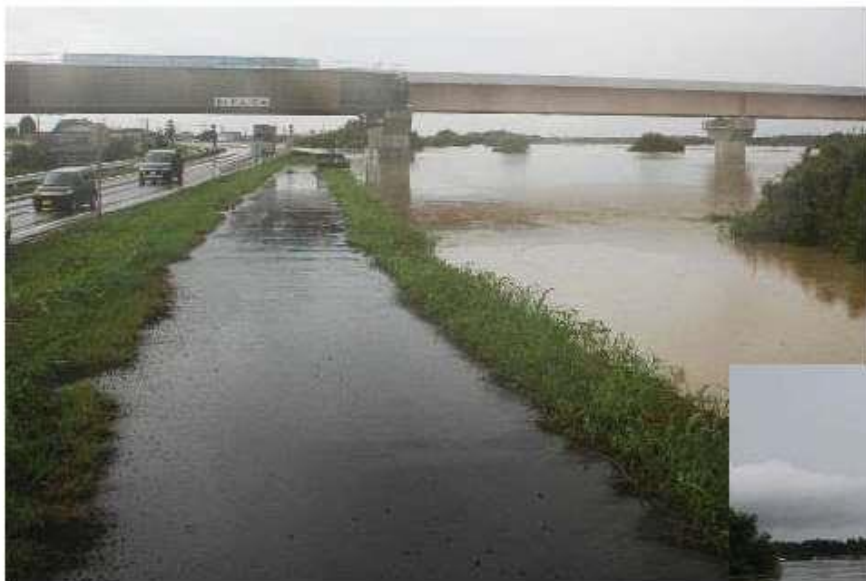
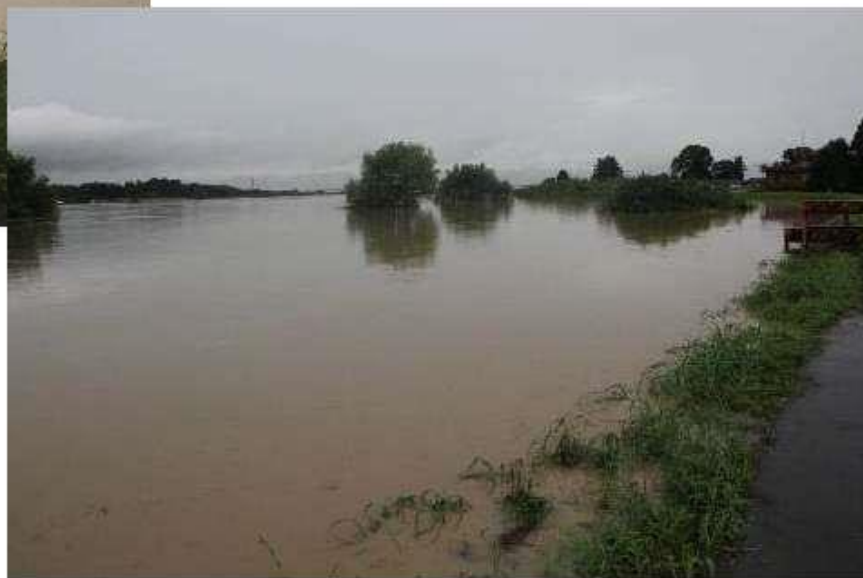
③常総市三坂町南部（破堤前）

- ◆ 16時半頃 鬼怒川左岸より下流側方向
- ◆ 橋脚の跡から推測するに、現在より1-2mほど水位が高かった形跡があるが、付近の後背地は冠水していなかった。堤防天端にはぬめりけがあり、越水の形跡が見られ、より標高の低い後背地に流れたと考えられる。

アスファルト舗装であるが、
越水痕(泥)があった

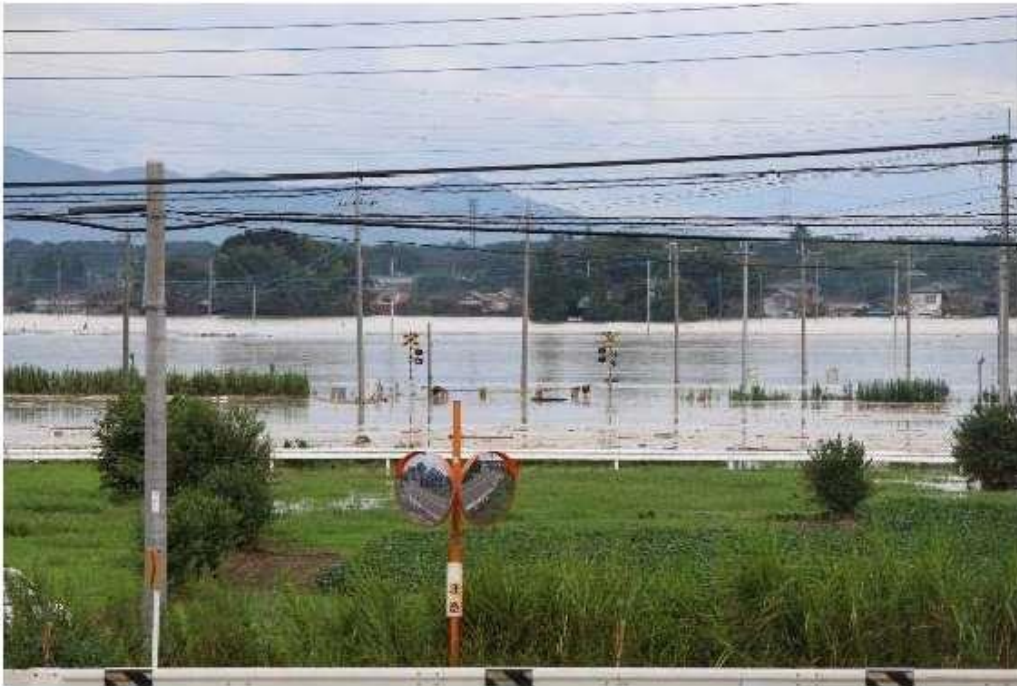
③常総市三坂町南部

- ◆ 16時半ごろ 鬼怒川左岸土手より左岸後背地方向
- ◆ 手前(鬼怒川寄り)では浸水が見られなかったが、土手から10m先から後背地に向けて冠水。

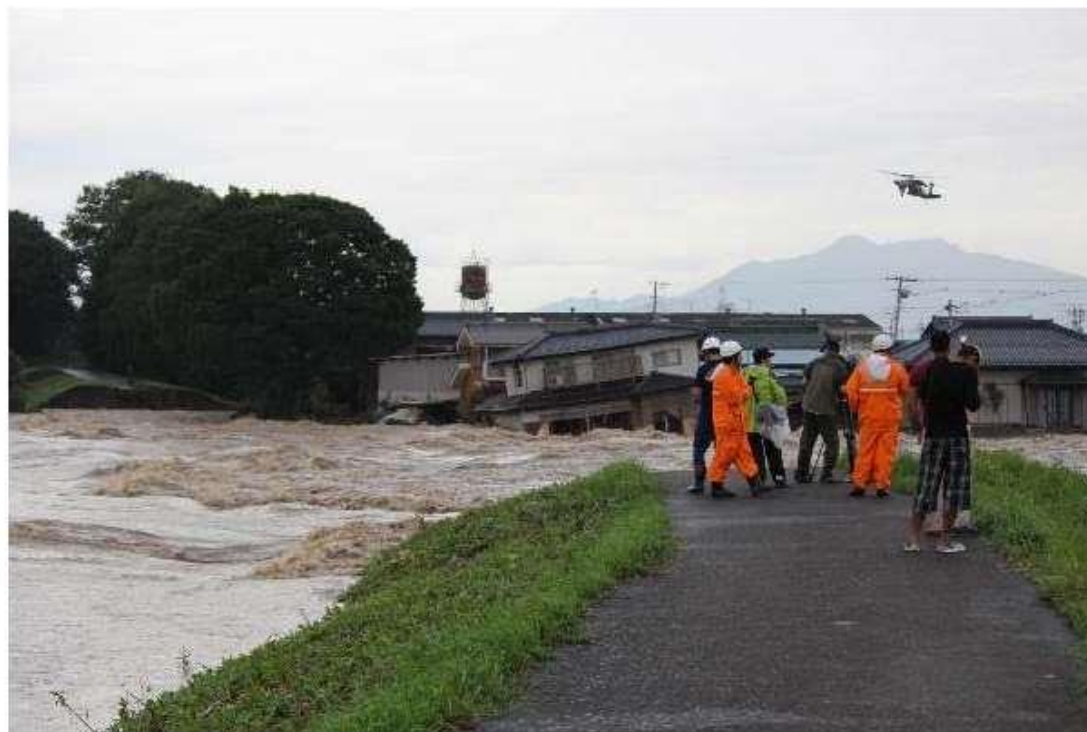
④常総市三坂町北部(破堤地点付近)

- ◆ 17時頃 鬼怒川左岸上流側方向
- ◆ 20-30mほどの破堤。
- ◆ 当該時刻では依然濁流が住宅地に流れ込んでいた。

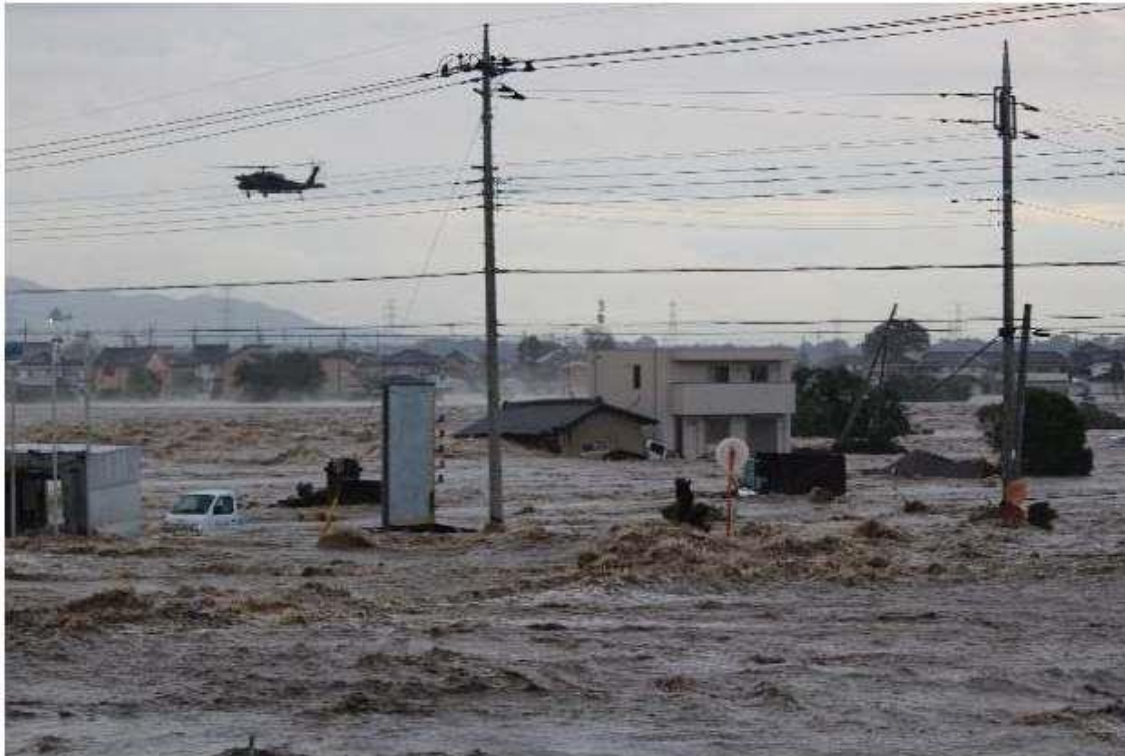
④常総市三坂町北部

- 17時頃 鬼怒川左岸より左岸浸水域方向
- 通常家屋の一階部分は半分程度浸水していたため、1m程の水位と推定される。低い地域では、2-3m程の浸水も推定される。

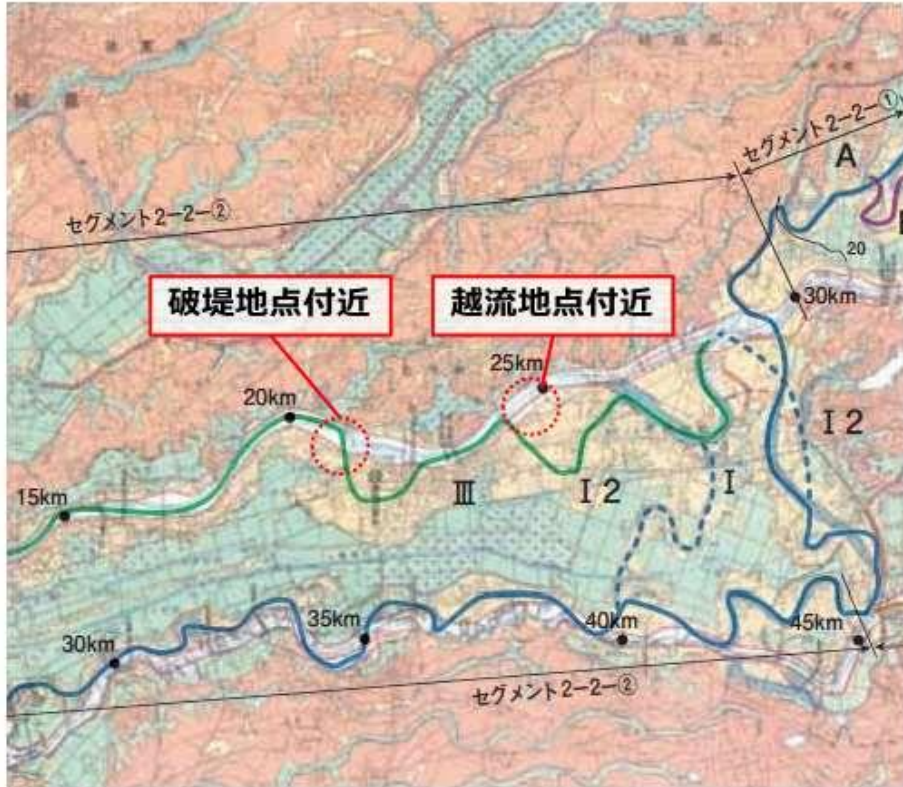
破堤地点付近の旧河道の状況

- 破堤地点付近は旧河道上に位置しており、古来から河道の付替えを繰り返してきた地域である

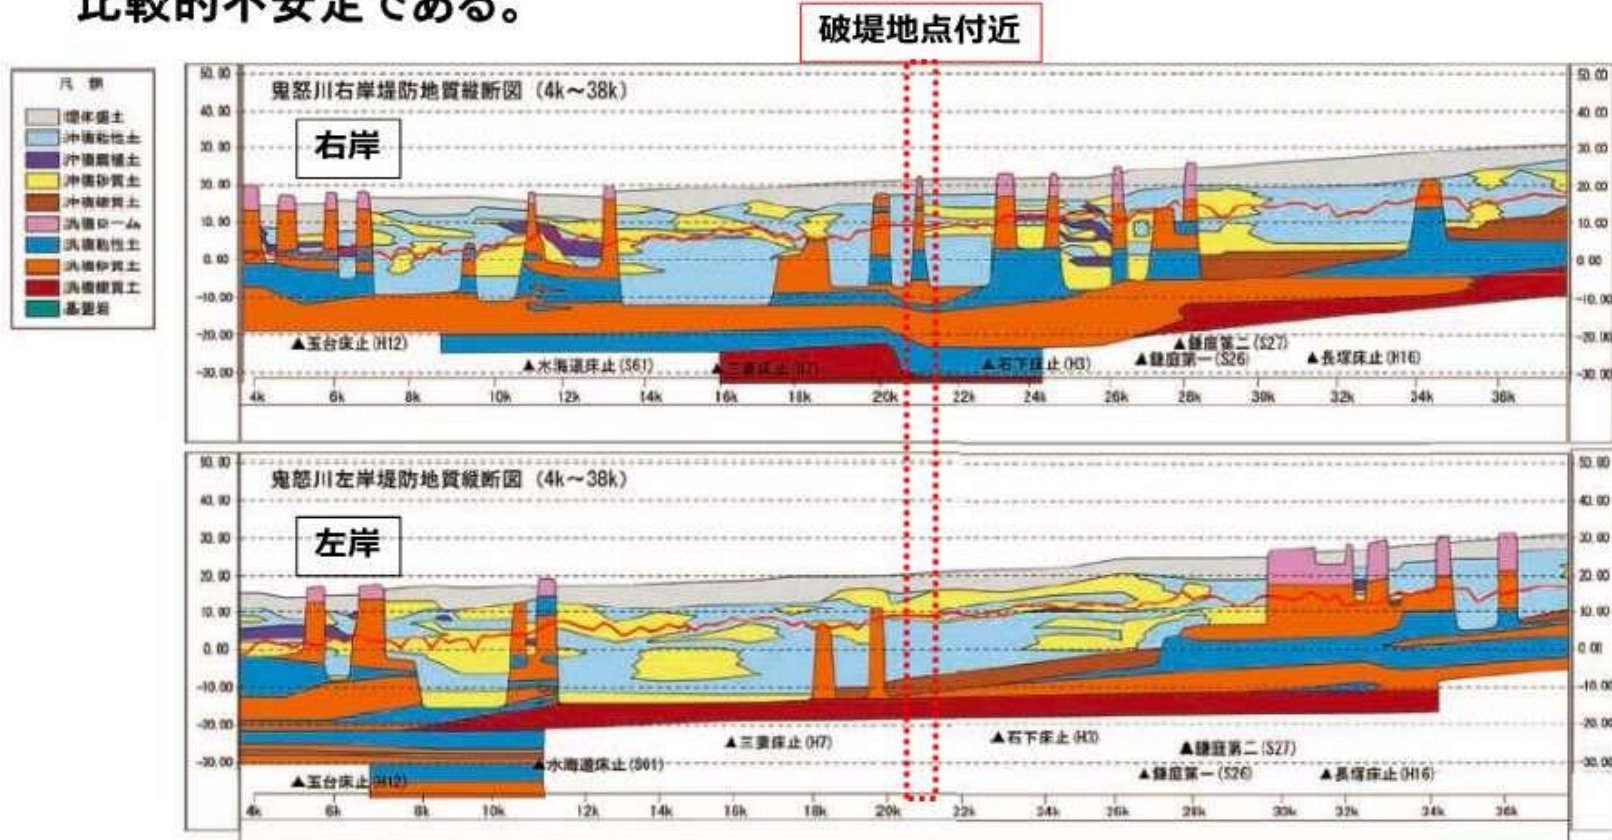
鬼怒川下流域における堤防地質

- 破堤地点の対岸(右岸)は洪積層を形成し、部分的には山付きとなっている。また堤体盛土の下は沖積粘性土であり比較的安定である。
- 一方、破堤側(左岸)の堤体盛土の下は沖積砂質土が広く分布しており、比較的不安定である。

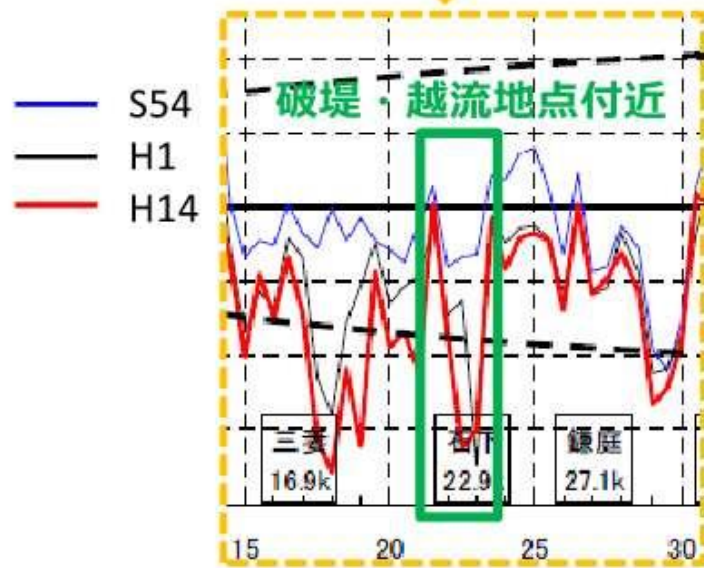
図 2-6 鬼怒川平均河床高

- 今回の破堤・越流地点付近は河床低下が進行している地域である
- 昭和54年時点と平成14年を比較して、多いところで3m近く低下している

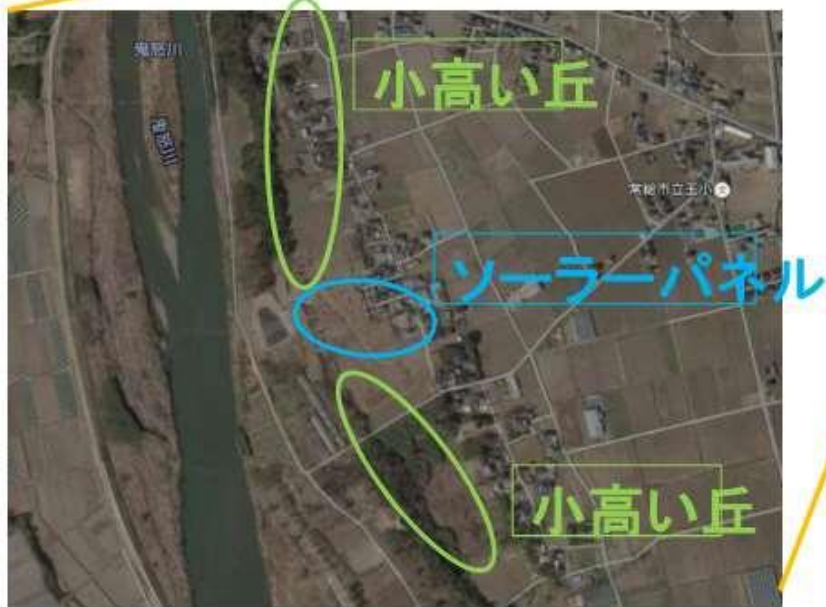
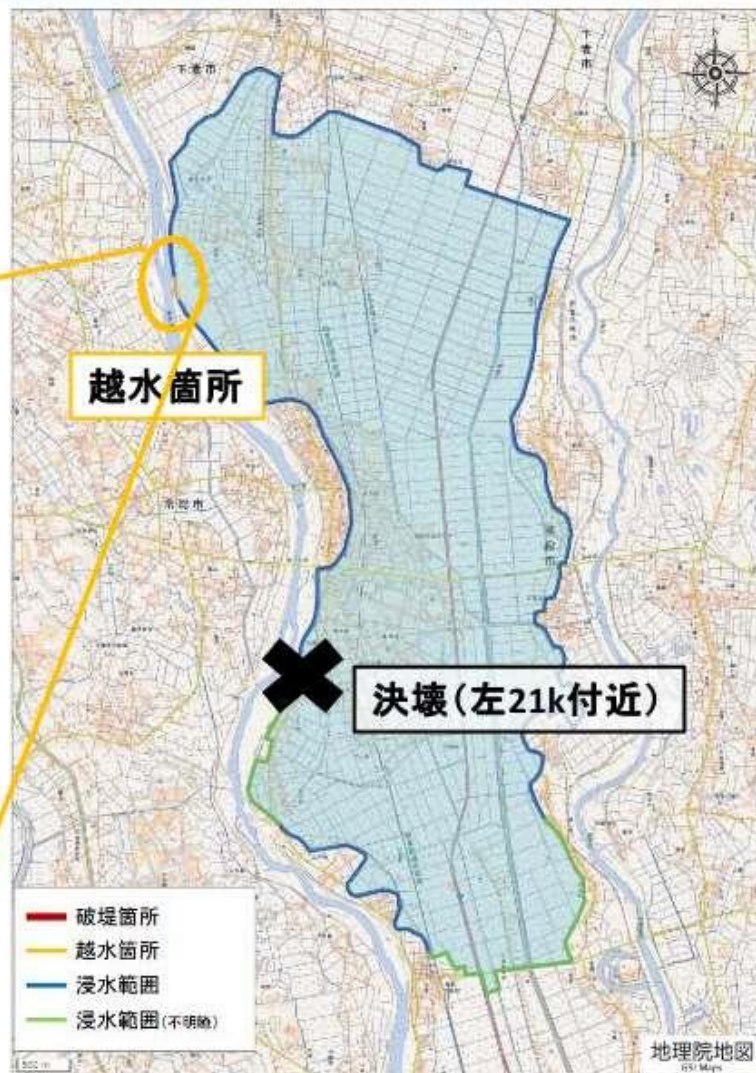
越水地点(若宮戸 左岸25km付近)

- 若宮戸付近において9月10日6時過ぎに越水を確認
- 幅約150mに渡って越水し堤内地に流入

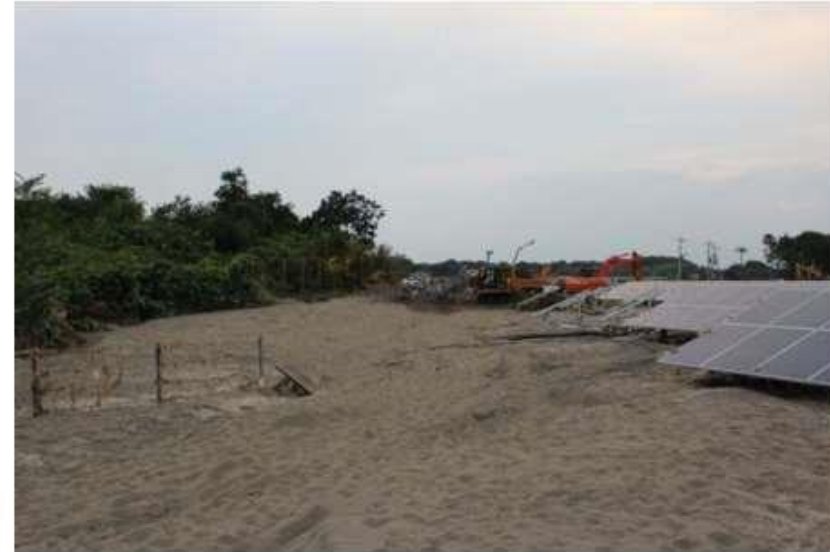
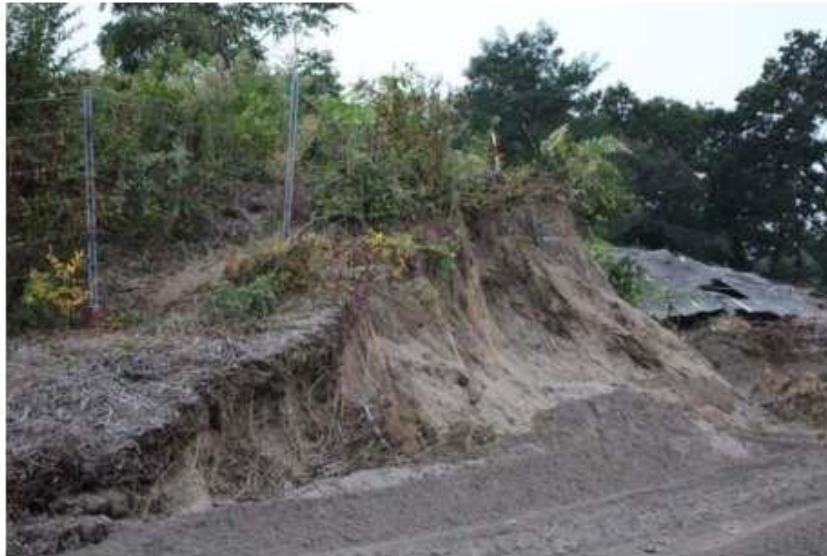
越水地点(若宮戸 左岸25km付近)

- ◆ 堤内地一面に砂が堆積
- ◆ ソーラーパネルに破壊、浸水の形跡あり、川側のソーラーパネルに顕著な損傷
- ◆ 堤内から対岸の堤防を確認

- ◆ 小高い丘断面は砂で構成され浸食を受けている

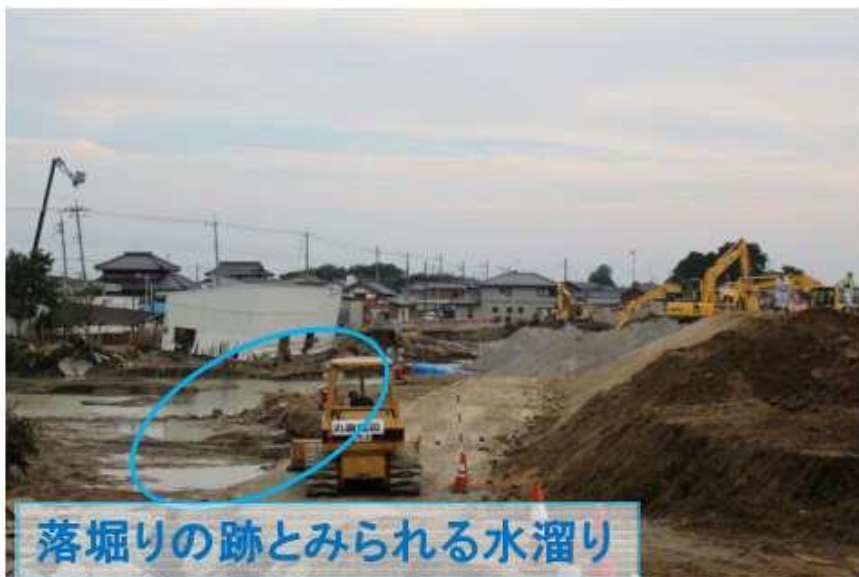
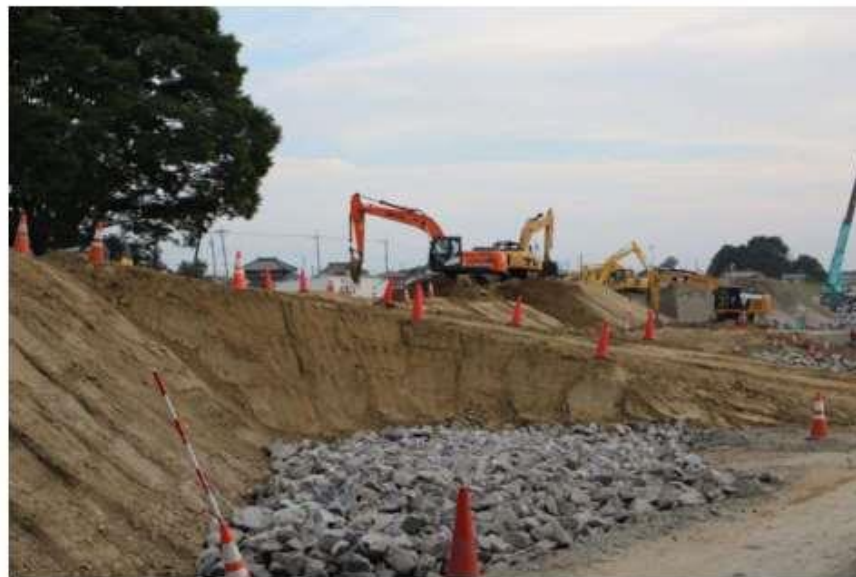
決壊現場（左岸21k付近）

- 9日12時50分に下館河川事務所が決壊を発表
- 決壊現場の復旧が進んでいる（国交省報告によると16日5時に荒締切り盛土部分が完成）

決壊地点直上流から堤内地を望む（左写真）、堤外地から下流に向けて川表を望む（右写真）

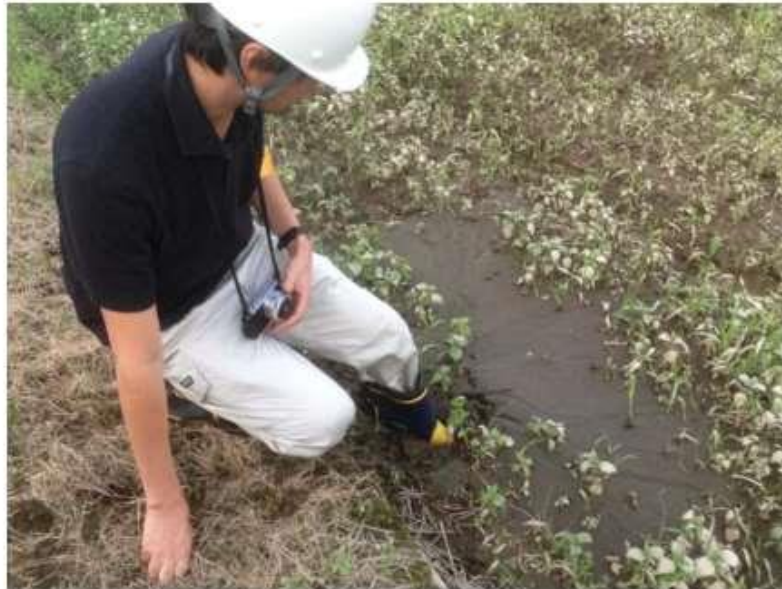
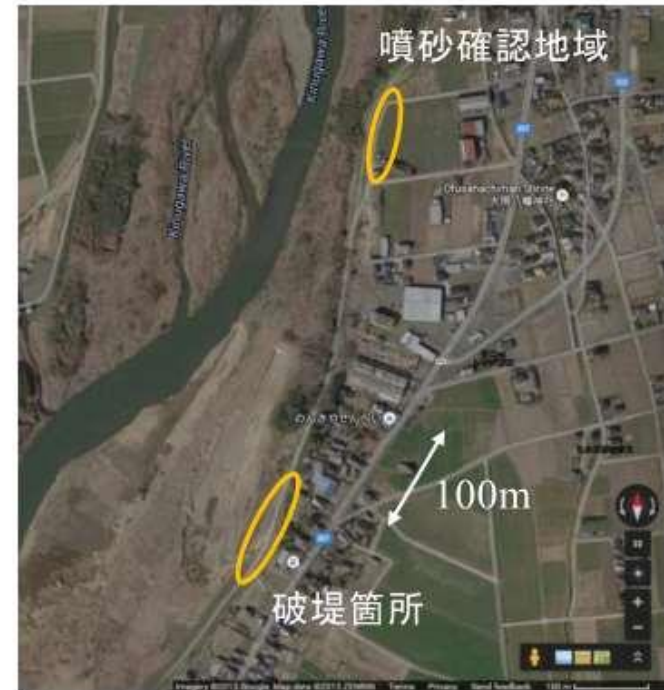
11. 破堤原因に関する考察

- ◆ 破堤箇所から400mくらい上流の堤内法尻の水田内にパイピングによる噴砂の痕跡らしきものが確認され、極めて軟弱な状態となっていた。
- ◆ 堤防に沿って広範囲にわたって軟弱域が広がっていることから、破堤現場付近まで確認できたわけではないが、破堤現場においても越流による洗掘と共に、堤体や直下地盤の浸透破壊がある程度起きていたことを示唆している。
- ◆ なぜこの地域で浸透が起きていたのかについては、5に示したように、左岸の堤体盛り土の直下は浸透現象が起こりやすい沖積砂質土が多く含まれているためだと考えられる。
- ◆ その砂質土の由来は、同じく5に示したように、旧河道の付け替えにある可能性も考えられる。
