第6章 湖

6.1 湖の景観と成因

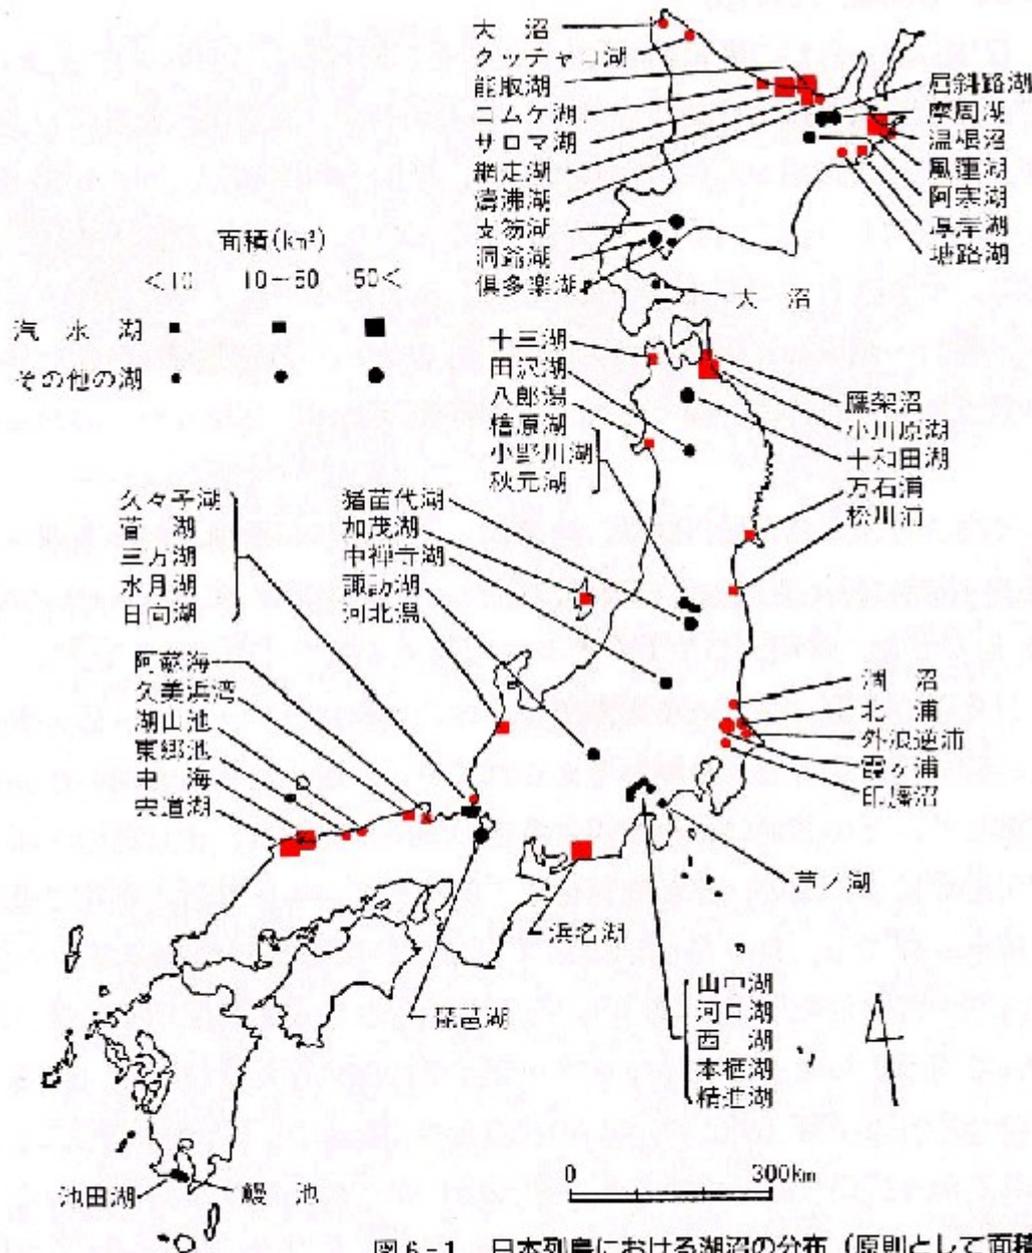
図6-1 日本列島における湖沼の分布 (原則として面積5km²以上)
北海道東部・南部, 東北日本中軸部には火山活動と関連する湖沼が多く, オホーツク海沿岸, 北関東, 日本海沿岸には海跡湖 (赤) が多く分布する。平元(1983)を改変。

・面積が比較的大きい湖は人口の密集する海岸付近にある
→霞ヶ浦、浜名湖、中海・宍道湖

・これらの湖は **海跡湖**あるいは**潟湖**

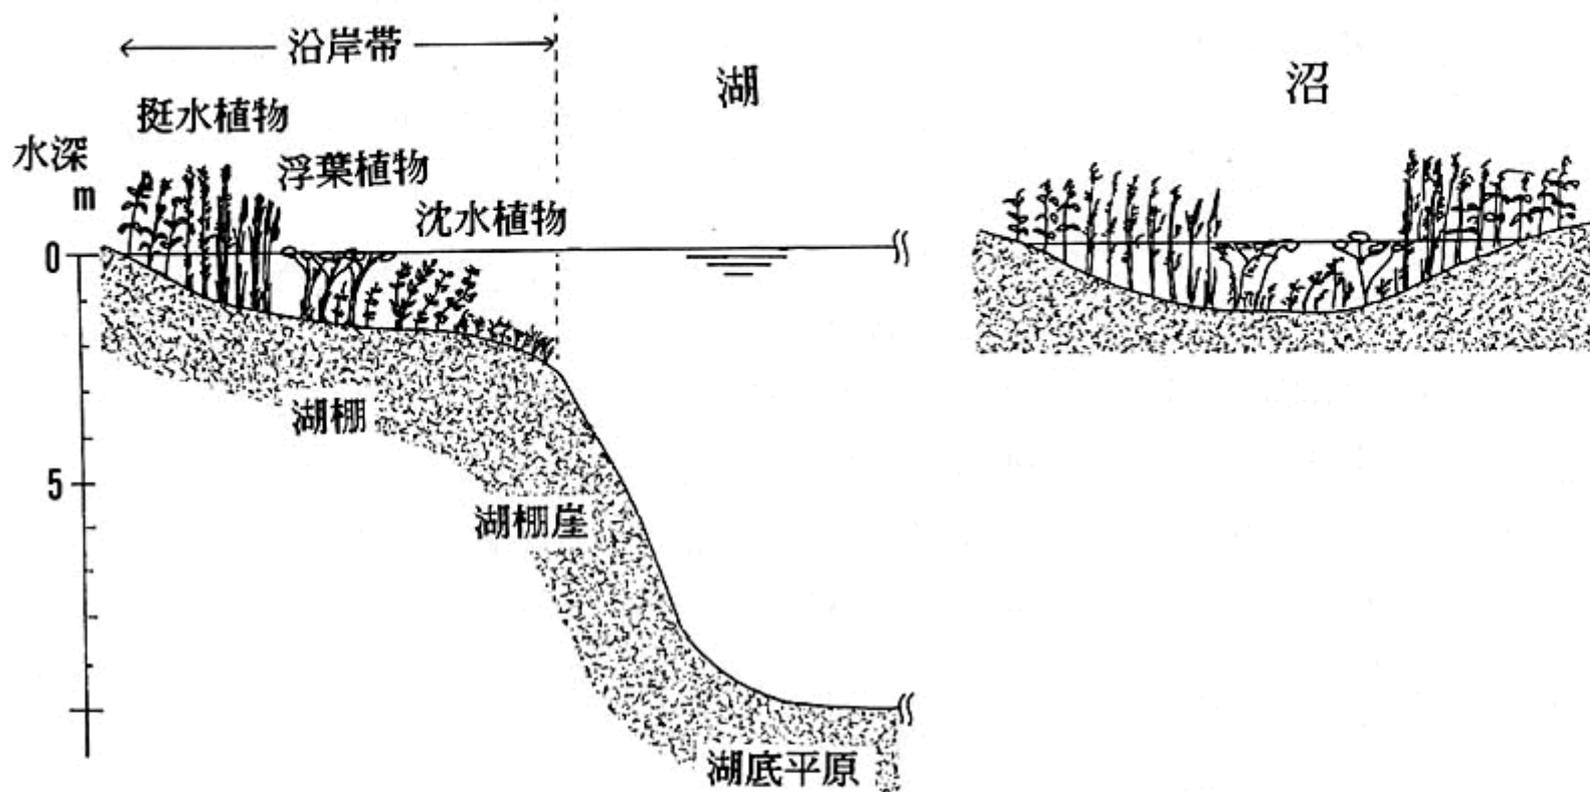
図6-2 湖と沼

一般に湖では、沿岸の湖棚部分に水生植物が生育し、湖盆中央の湖底平原では水深が深いため植物が見られない。

- ・湖: 水生植物が生育できない深度(約5m以上)を持つ水域
- ・沼: これより浅く、水域の中央部まで沈水植物や挺水植物が生育(印旛沼: 平均水深1.7m)
- ・池: 水深にかかわらず、面積が小さいもの
- ・潟、浦: 海跡湖
- ・釜: 火山の火口湖

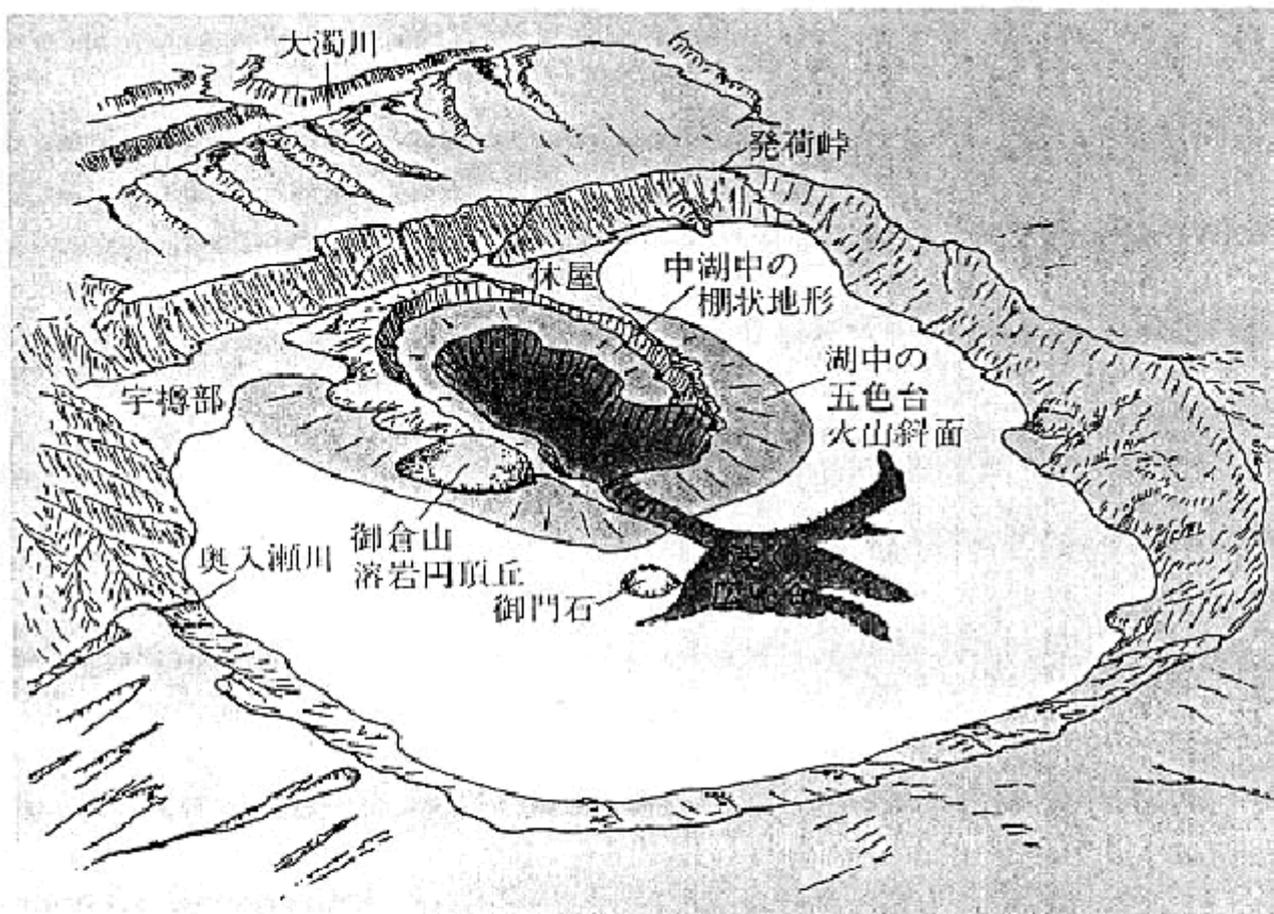
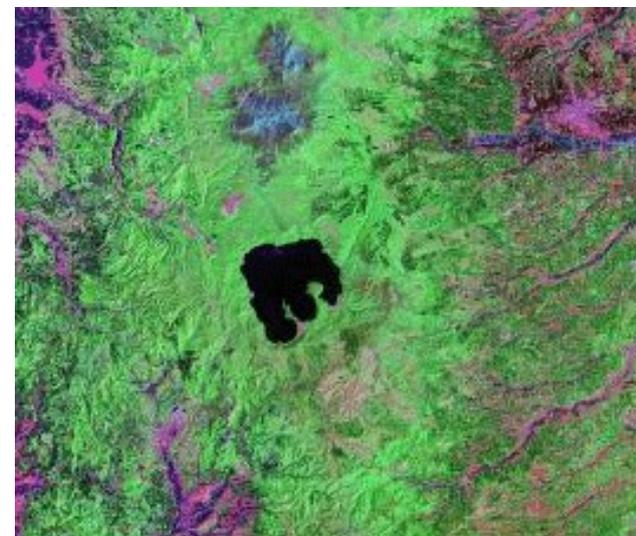
図 6-3 十和田湖（十和田カルデラ）の湖底模式図

十和田湖は，外湖と中湖からなる二重カルデラ湖で，外湖から中湖にむかって広く浅い谷がつくられている。中村ほか(1987)による。

→摩周湖、屈斜路湖、阿寒湖、支笏湖、洞爺湖、倶多楽湖、十和田湖、田沢湖、芦ノ湖、池田湖、鰻池 (図6-3 十和田湖)

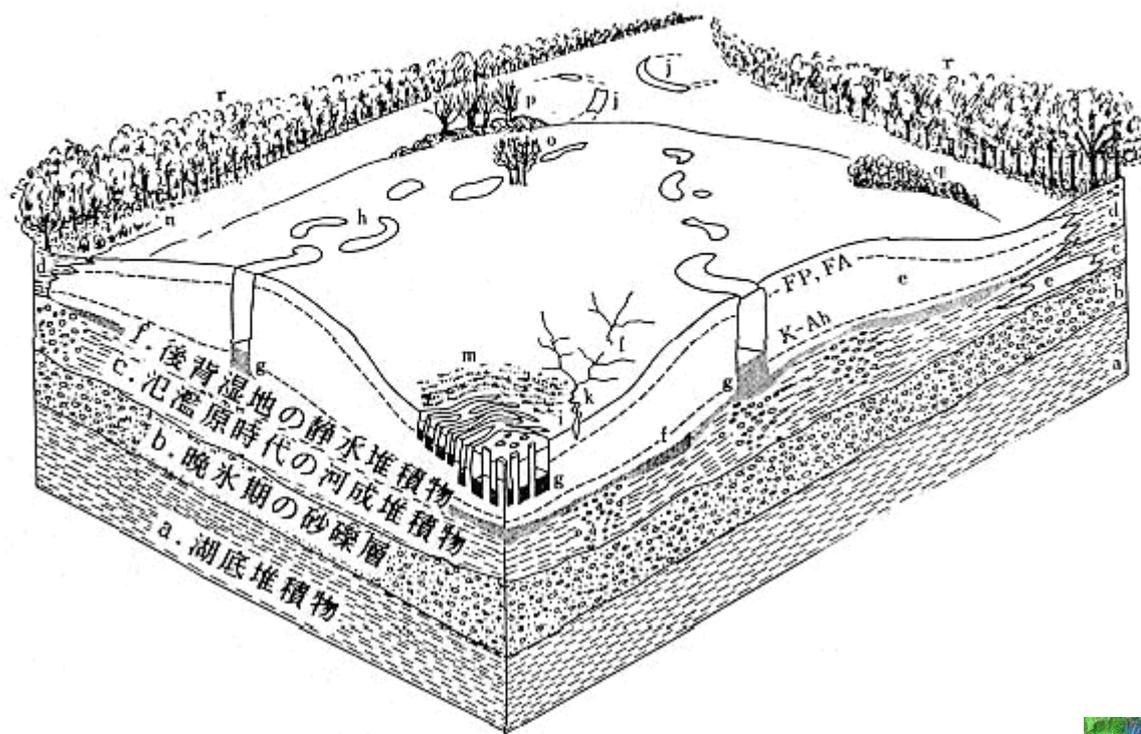
図6-4 尾瀬ヶ原東中田代の模式立体図

尾瀬沼は燧ヶ岳火山の溶岩流や火山細屑物による堰止め湖と考えられている

尾瀬ヶ原は、只見川がせき止められた古尾瀬沼を起源とするが、一度完全に陸化して、川の作った後背湿地から発生し、約8000年前から広がりはじめた

尾瀬ヶ原は湖から直接生じた湿原ではなく、湖が一度埋まった後、川がつくった平野の後背湿地から発生した。阪口(1989)による。

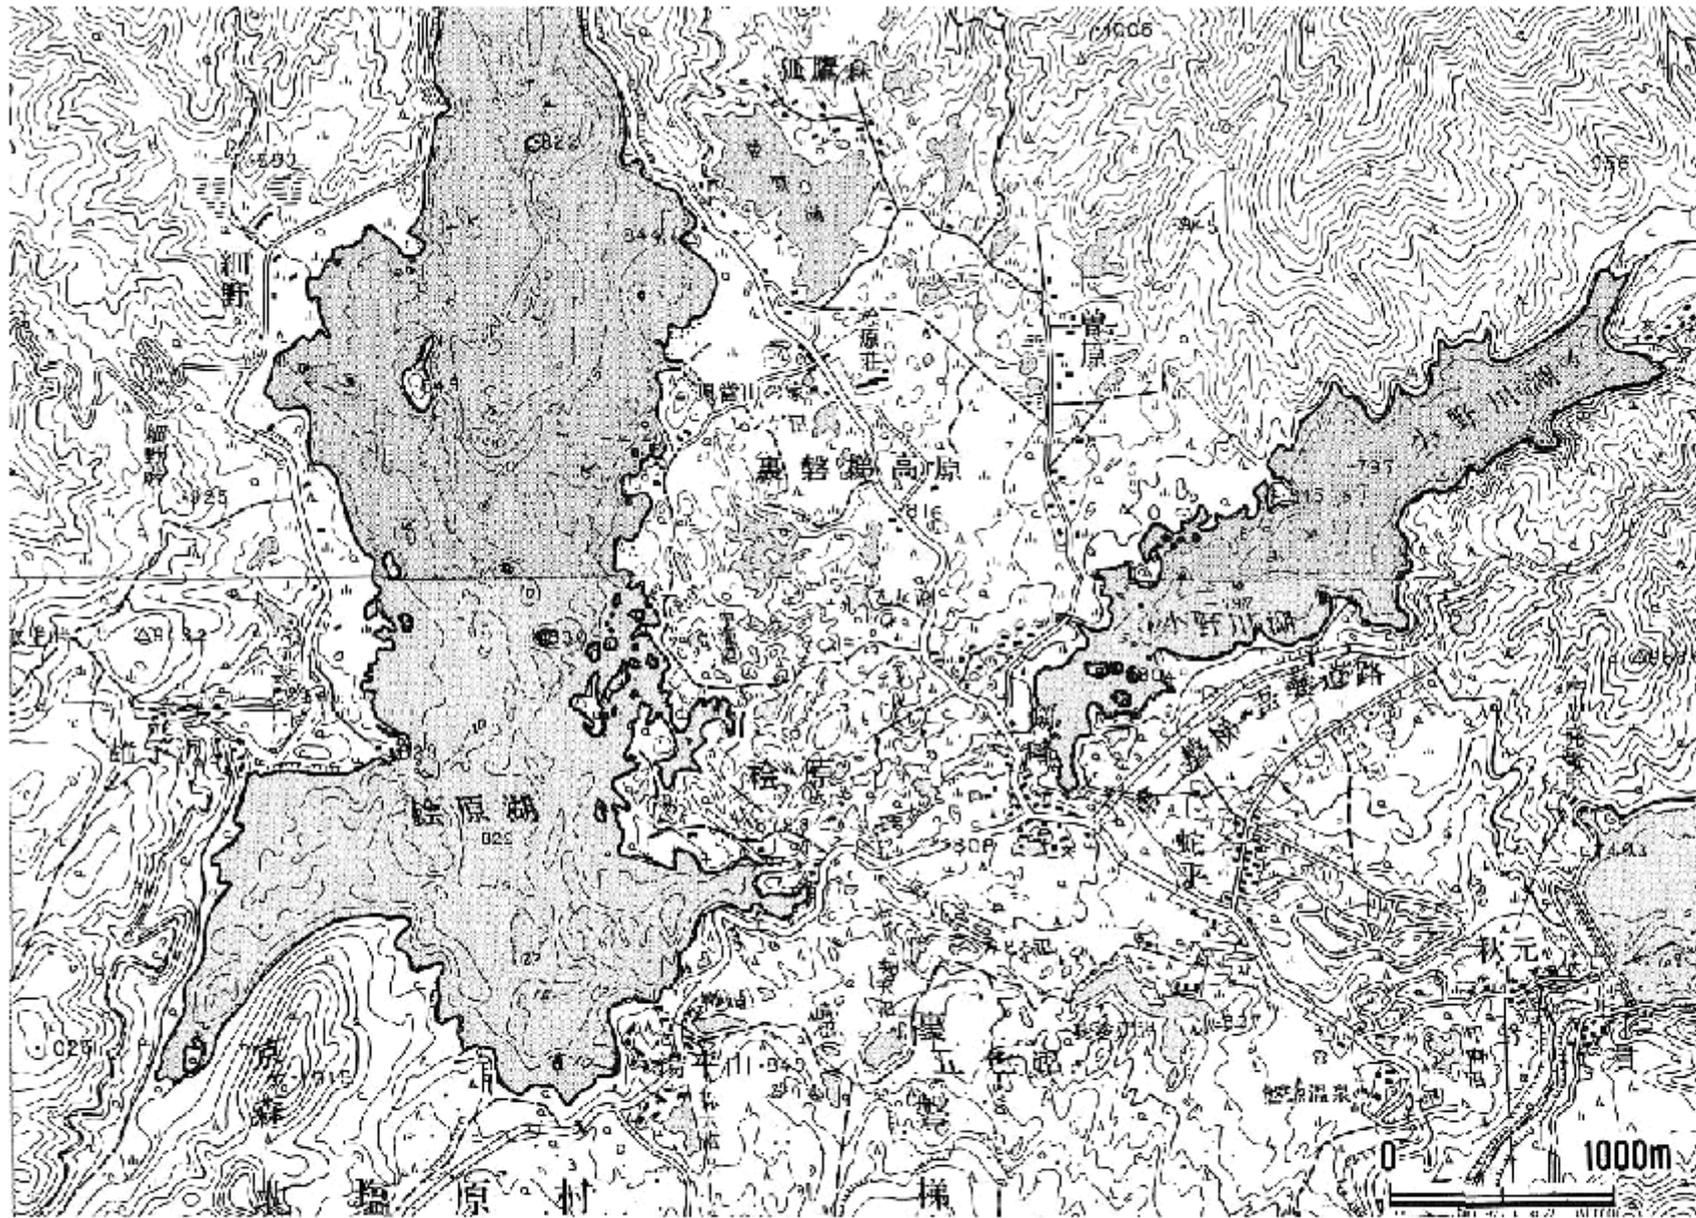
1888年の磐梯山の噴火によって生まれた桧原湖と小野川湖

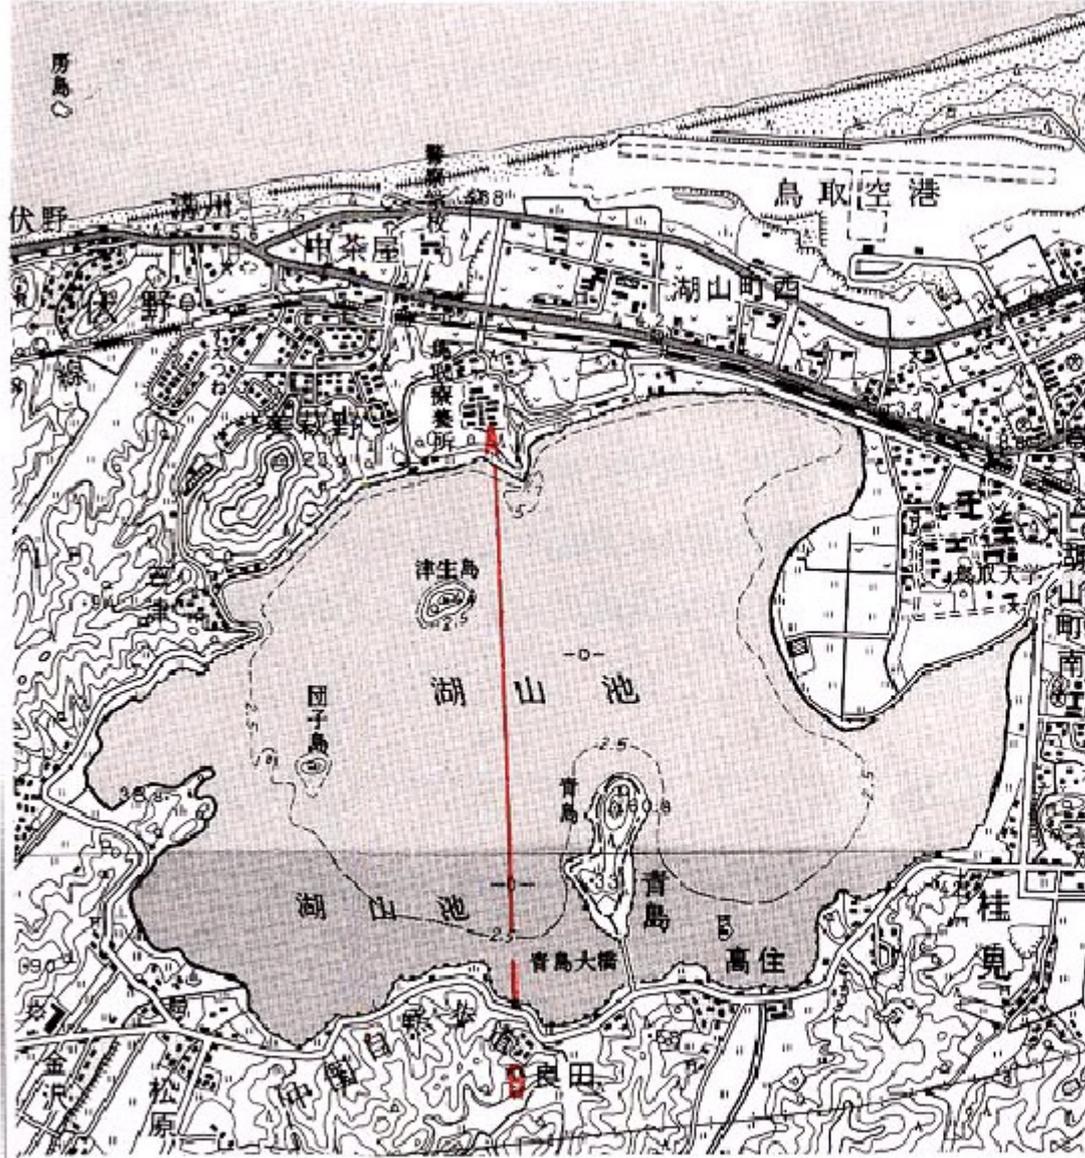
鳥取県湖山池の湖盆形態

- ・日本の湖沼面積上位50位中、海跡湖は31を占める
- ・周囲には更新世に形成された標高約10～50mの段丘が分布していることが多い→氷期の海面変動を思い出せ
- ・湖岸には標高約5m以下、幅約数100mの湖岸低地が広がる
→湖岸低地、台地は人間活動の場
- ・海跡湖の湖盆と海の間には、標高約20m以上の更新世段丘や標高約5m前後、幅数kmの完新世の砂州地形が見られる
 - 図6-7 湖山池（図7-16）砂丘地形が発達
 - 津軽十三湖西側の屏風山砂丘

湖盆は面積の割りに浅い（図6-7）→干拓や埋め立てに好都合

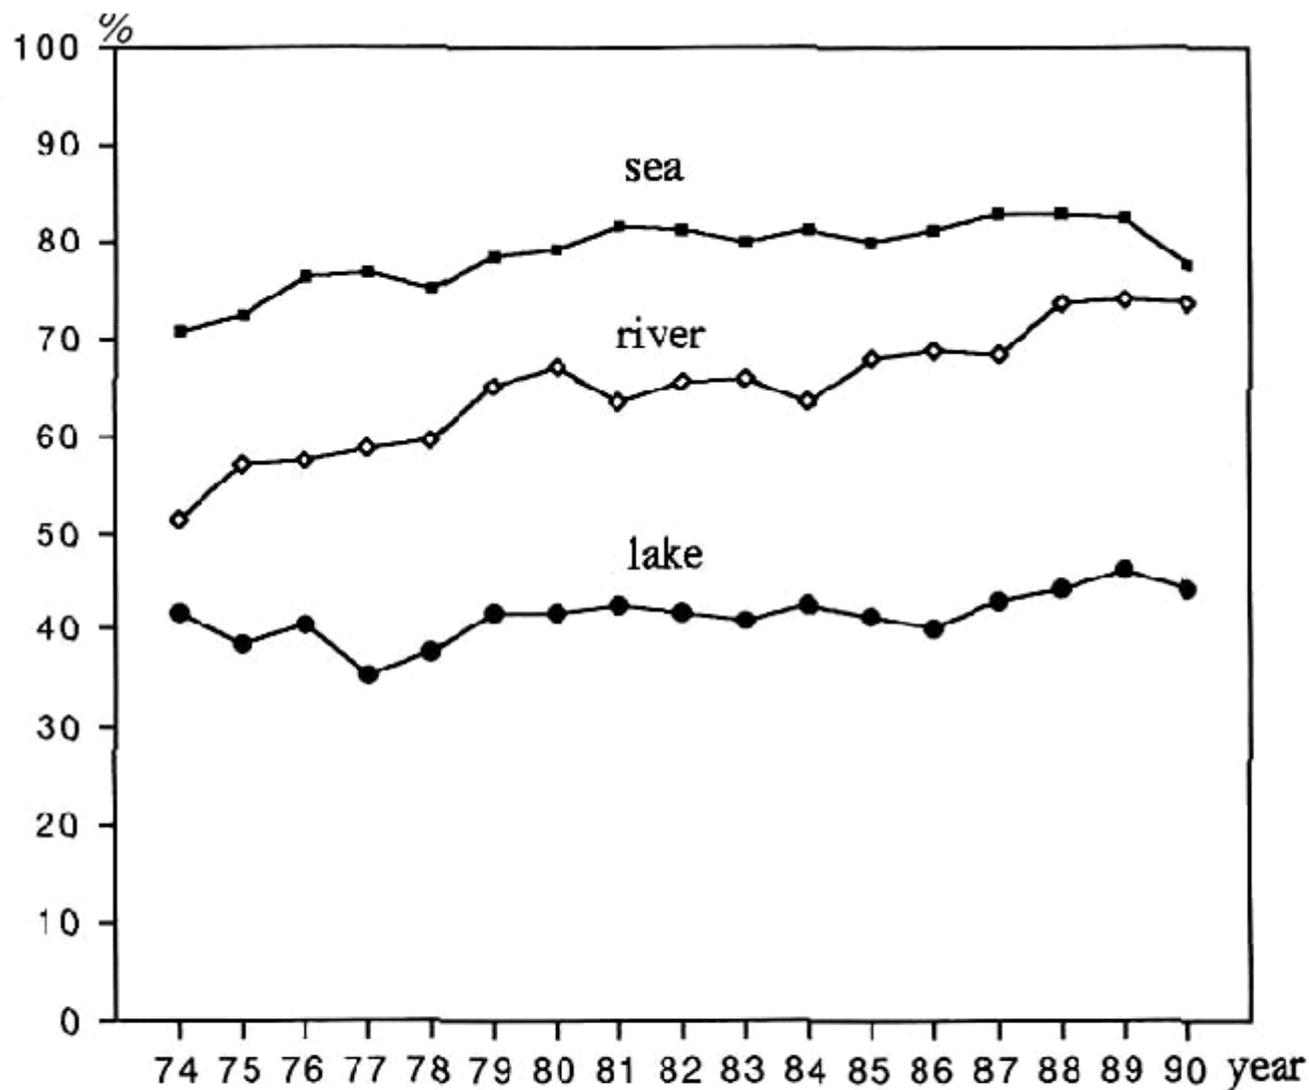
図6-8 生活環境項目に係わる水質環境基準の達成率の推移
(1974年～1990年)

海域や河川に比べて、湖沼域での水質改善はかなり遅れている。³² 井(1993 a)による。

図6-8 生活環境項目に関わる水質環境基準の達成率の推移
→湖沼での達成率が低い

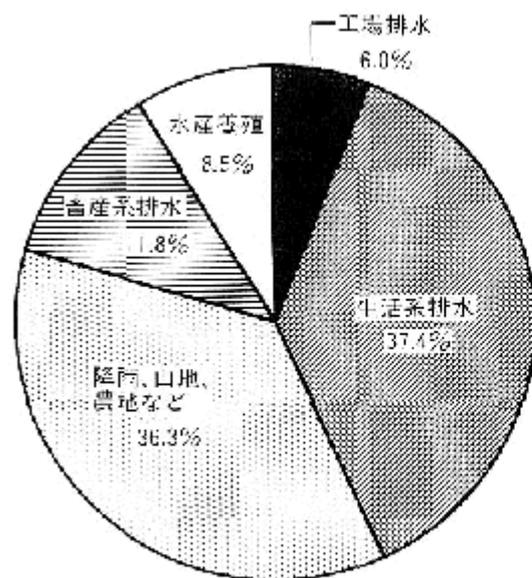
窒素排出負荷 (10.1 t / 日)

図6-10 霞ヶ浦における窒素(N)と磷(P)の汚染源別流入負荷の割合(1990年)

霞ヶ浦では生活系が多い

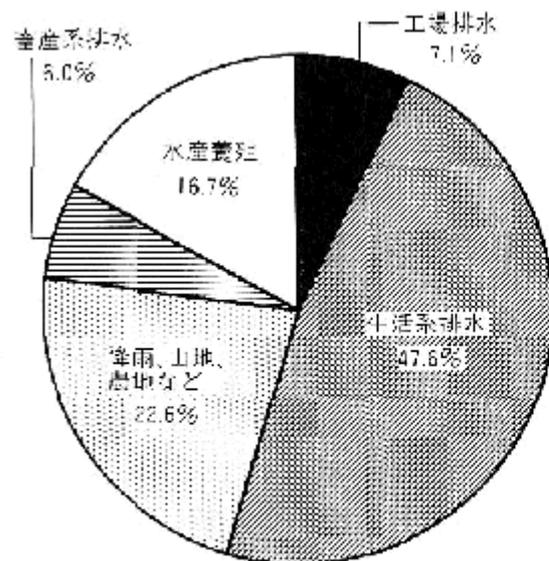
磷排出負荷 (0.84 t / 日)

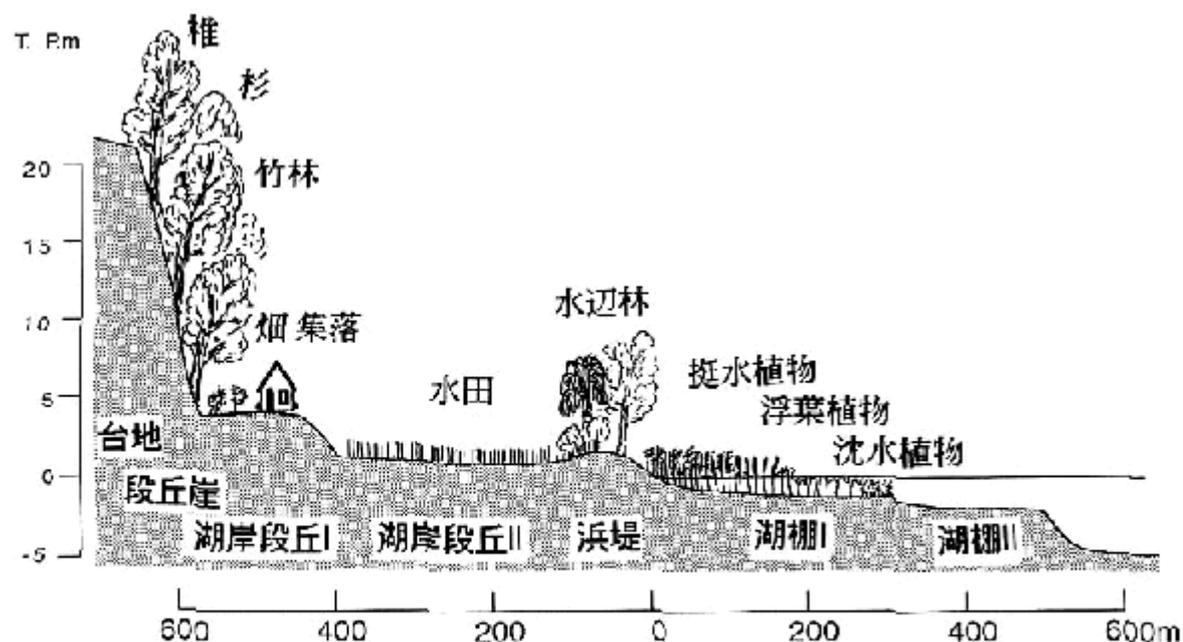
図 6-12 海跡湖における湖岸の自然景観の模式図

湖岸では、各種の微地形にうまく対応した植生や土地利用が見られる。平井(1993a)に加筆。

湖岸の一般形態 -3段の地形面-

- ・ 標高2m～5mおよび標高1m～2mの2段の湖岸段丘
- ・ 標高1m以下の現成の砂浜・湖岸湿地

- ・ 水深約5m以深：湖棚
- ・ 水深約2m以浅：現成と考えられる幅約200m～300mの湖棚

- ・上位の湖岸段丘面:通常浸水しないため古くからの集落が立地
- ・下位の湖岸段丘面:異常の洪水時には冠水→一般的に水田(霞ヶ浦では蓮田)

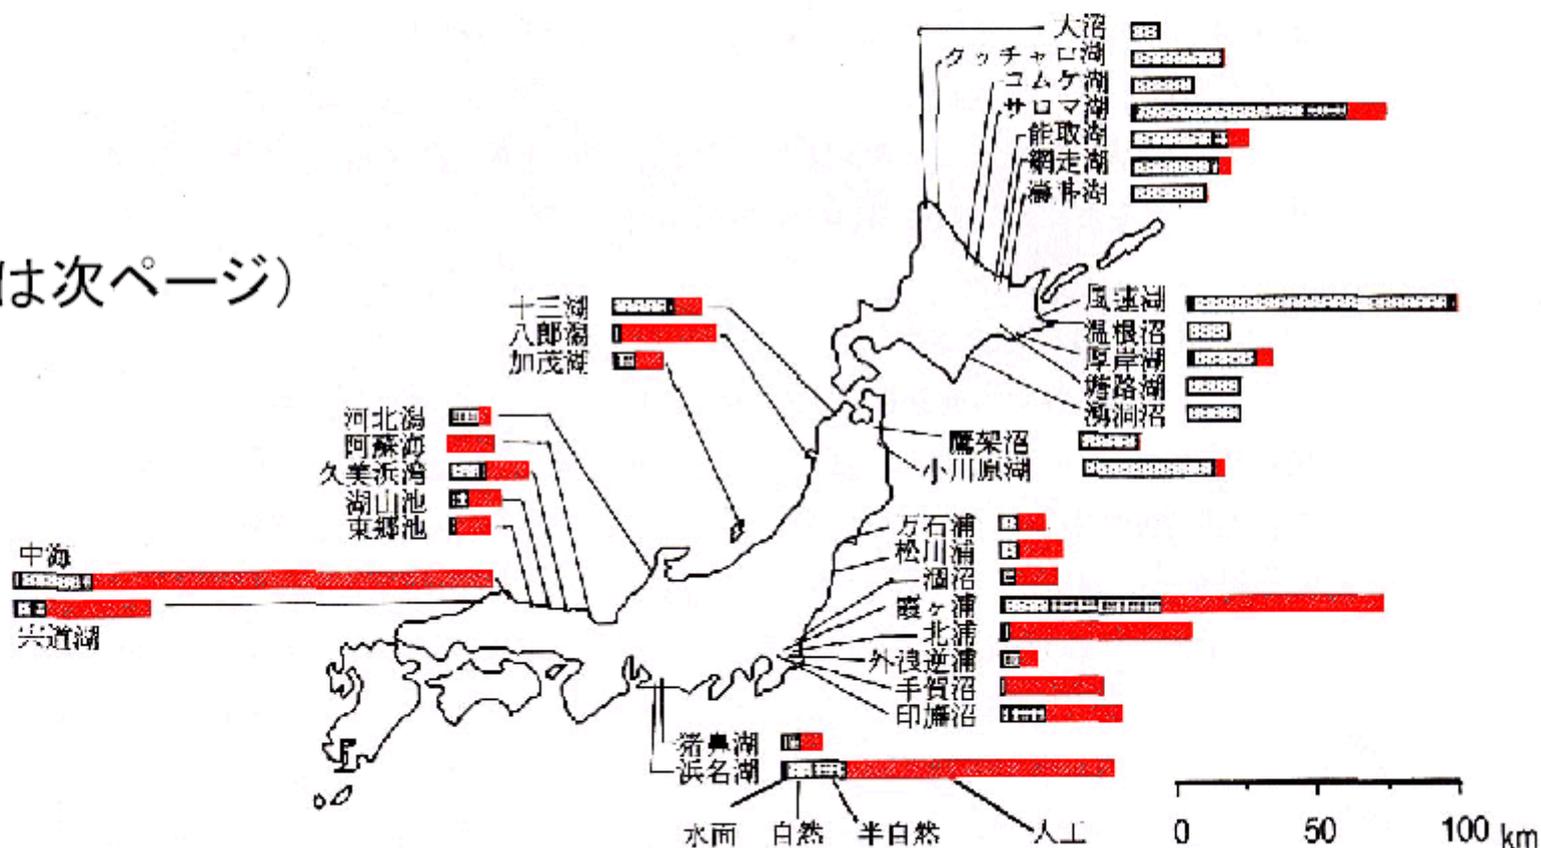
図 6-13 日本の海跡湖（面積4km²以上）における湖岸の改変状況
 関東以西の海跡湖で湖岸の人工化が著しい。環境庁(1989)の資料より作成。

- ①水面：流入・流出河川の河口部や潟湖の海への海口部
- ②自然湖岸：水際線とそれに接する陸域約20m以内が人為によって改変されておらず、自然の状態を保持
- ③半自然湖岸：水際線は自然状態だが、水際線より20m以内に人工構築物が存在
- ④人工湖岸：水際線がコンクリート護岸、矢板などの人工構築物

- ・霞ヶ浦、北浦、浜名湖、中海、宍道湖など、面積の大きな海跡湖で湖岸の人工化が進行
- ・関東以西の湖沼では人工湖岸の割合が50%超
- ・涸沼、北浦、手賀沼、浜名湖、八郎潟、阿蘇海、東郷池、中海、宍道湖では80%異常が人工湖岸

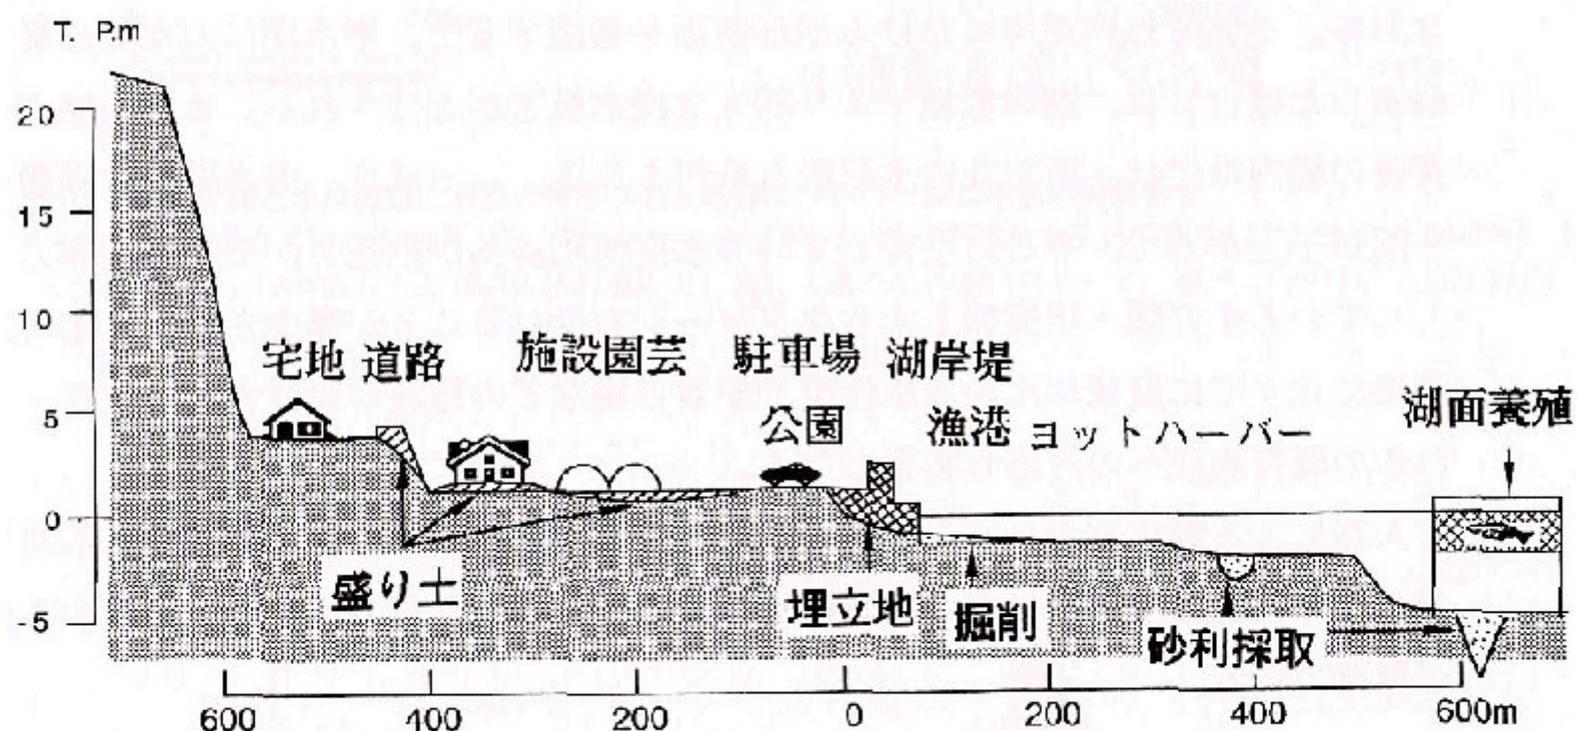
図 6-14 霞ヶ浦における湖岸の地形改変

土地・水域利用の高度化・効率化にともなって、湖岸の景観は人工的なものに変化した。平井(1993 a)に加筆。

- ・従来の土地利用 湖岸段丘 I 面:住宅地、普通畑、道路
- 湖岸段丘 II 面:水田(蓮畑)

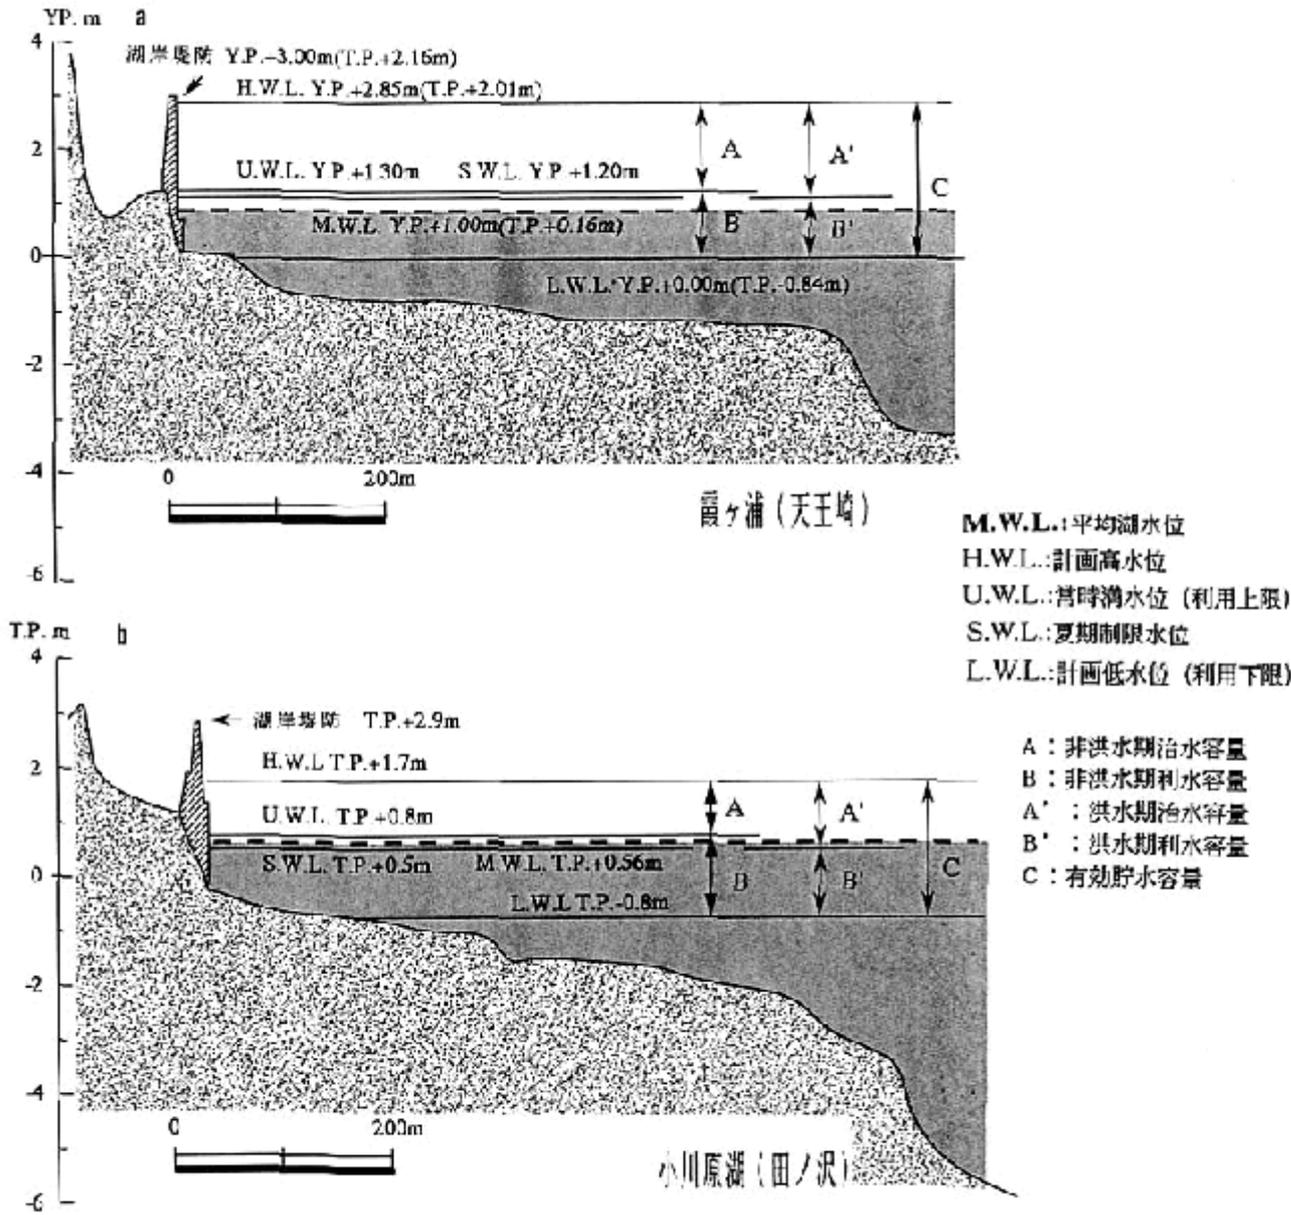
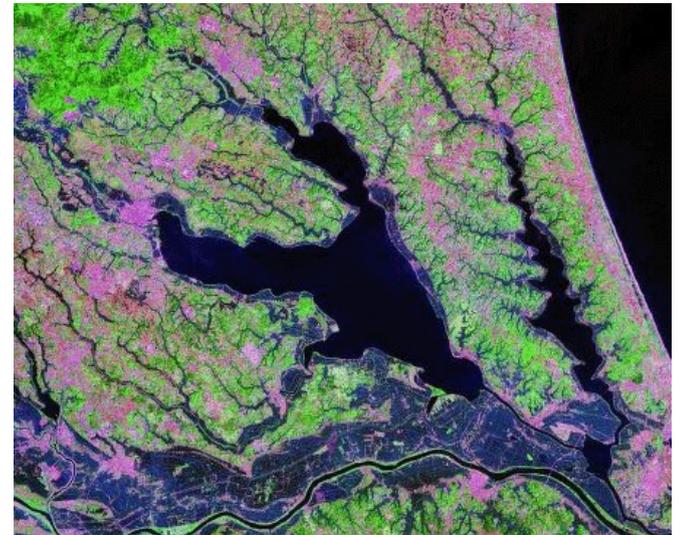
図6-15 霞ヶ浦と小川原湖における湖水位の人為的コントロールと湖水の容量配分
 T.P. 0.0m は東京湾平均中等潮位で、日本の標高の基準。Y.P. は利根川水系の基準水位で、Y.P. 0.00m = T.P. -0.84m である。湖を取り巻く湖岸堤防の建設と人為的な湖水位の変動によって、湖は人造の「ダム」化されようとしている。

- ・霞ヶ浦開発事業:水位をY.P.+0.00mと+2.85mの間で人為的に調整

- ・小川原湖総合開発:T.P.+0.8~-0.8mの間で調節

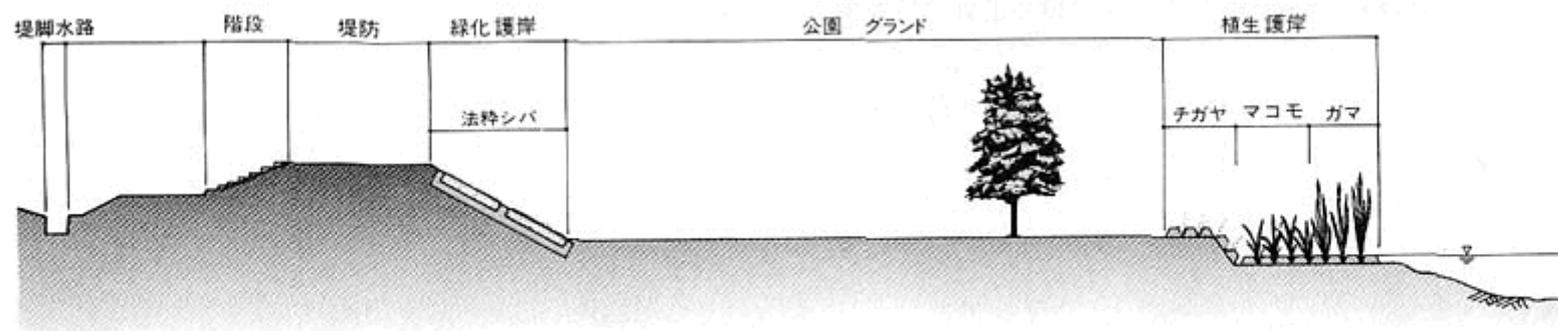
図 6-16 霞ヶ浦における低高水緑化護岸の断面図

親水・修景を目的として、湖岸堤防の湖側斜面と低水敷の汀線付近に植生が取り入れられている。建設省霞ヶ浦工事事務所(1985)による。

図6-16 霞ヶ浦における親水・修景を目的とした「低高水緑化護岸」、「環境護岸」
