第5話 地震・津波

地震の基本型 1

地震の基本型 2 プレート内部の地震・直下型地震

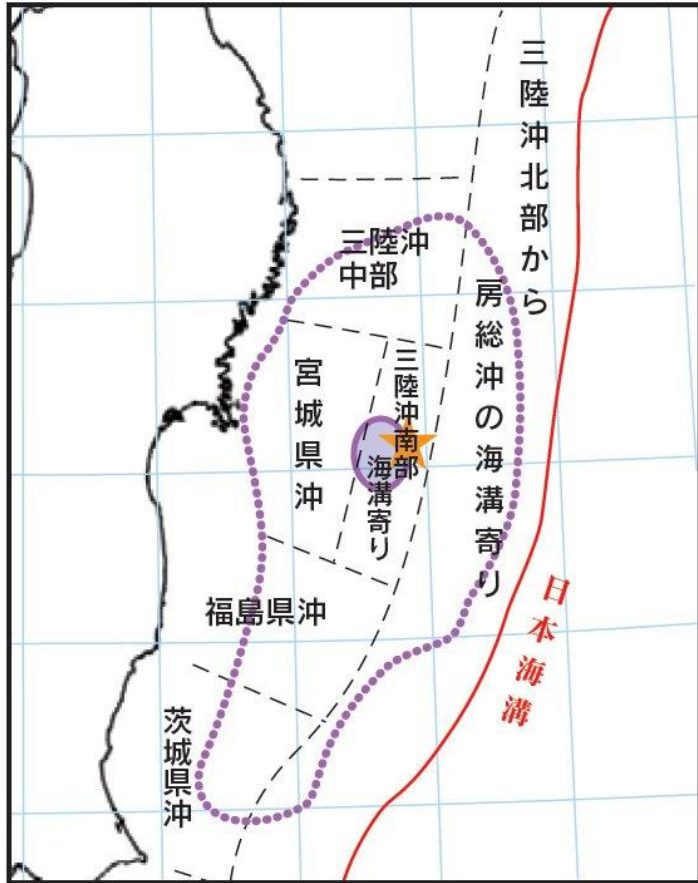
東北太平洋沖地震 (M9.0) : どんな地震だったか

海底が50mもずれた！

☆は気象庁によって推定された破壊の開始点、点線は、ずれの量4m以上の領域、24m以上がいろ塗りの部分

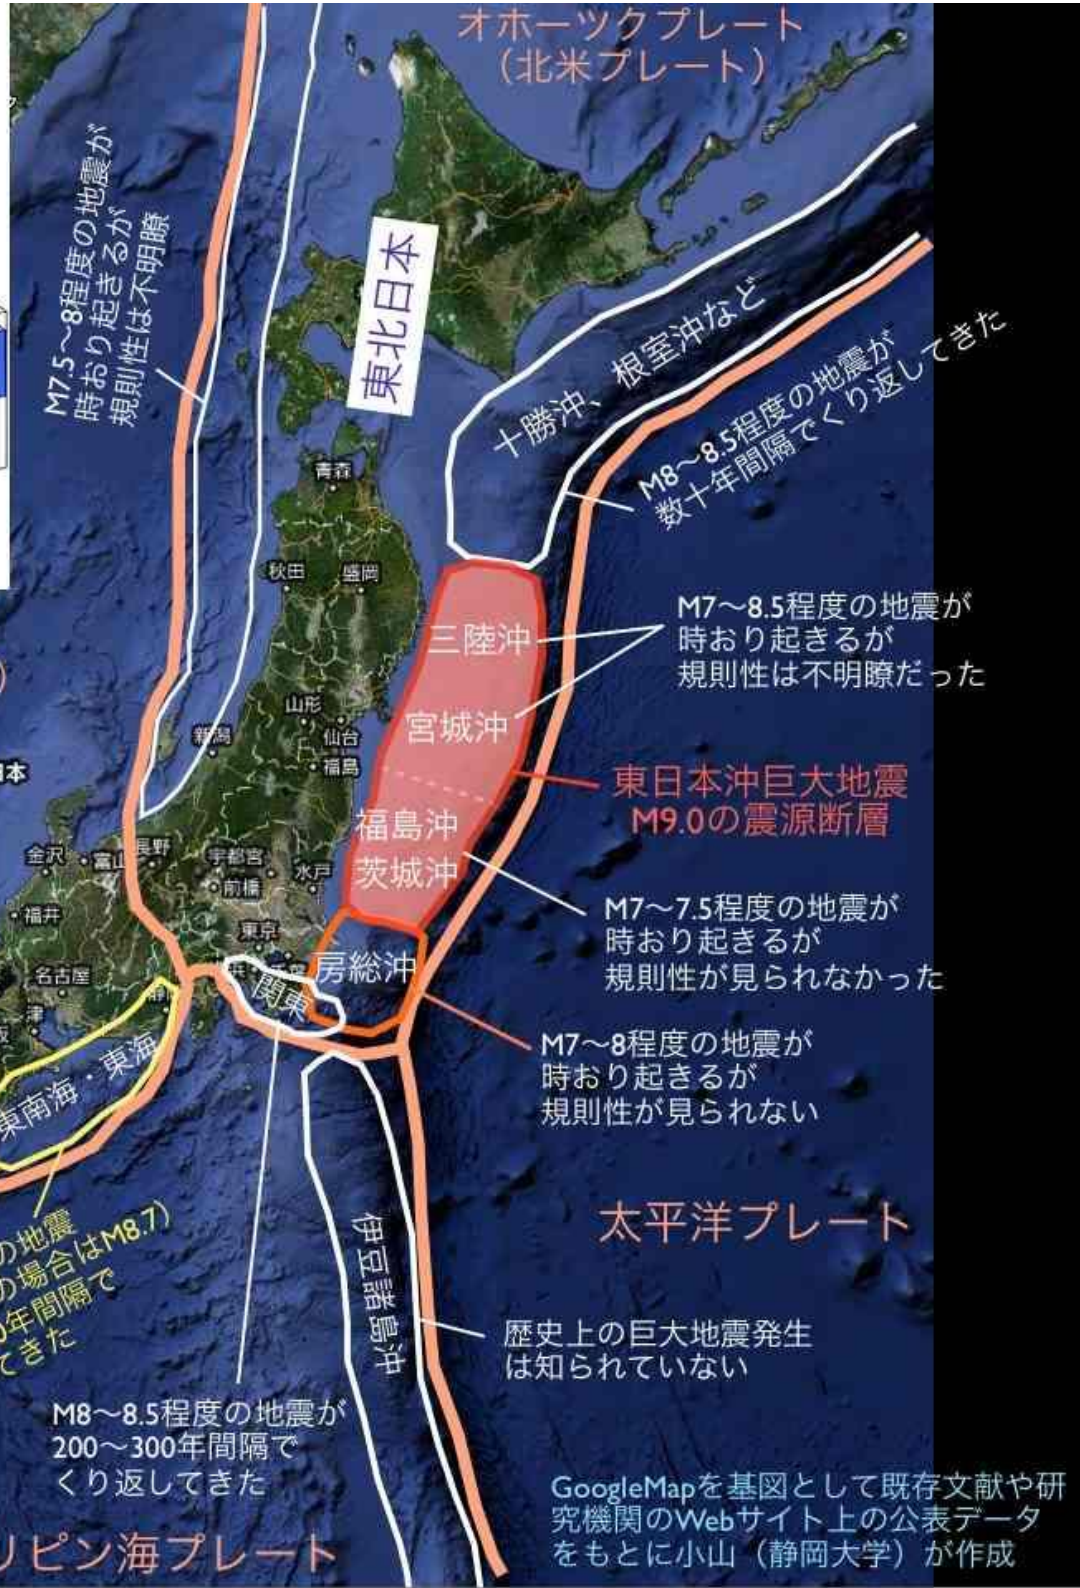
日本付近で起きるプレート境界地震

東日本沖巨大地震
M9.0の震源断層

M8~8.5程度の地震
(同時発生の場合はM8.7)
が100~150年間隔で
くり返してきた

M8~8.5程度の地震が
200~300年間隔で
くり返してきた

GoogleMapを基図として既存文献や研究機関のWebサイト上の公表データをもとに小山(静岡大学)が作成

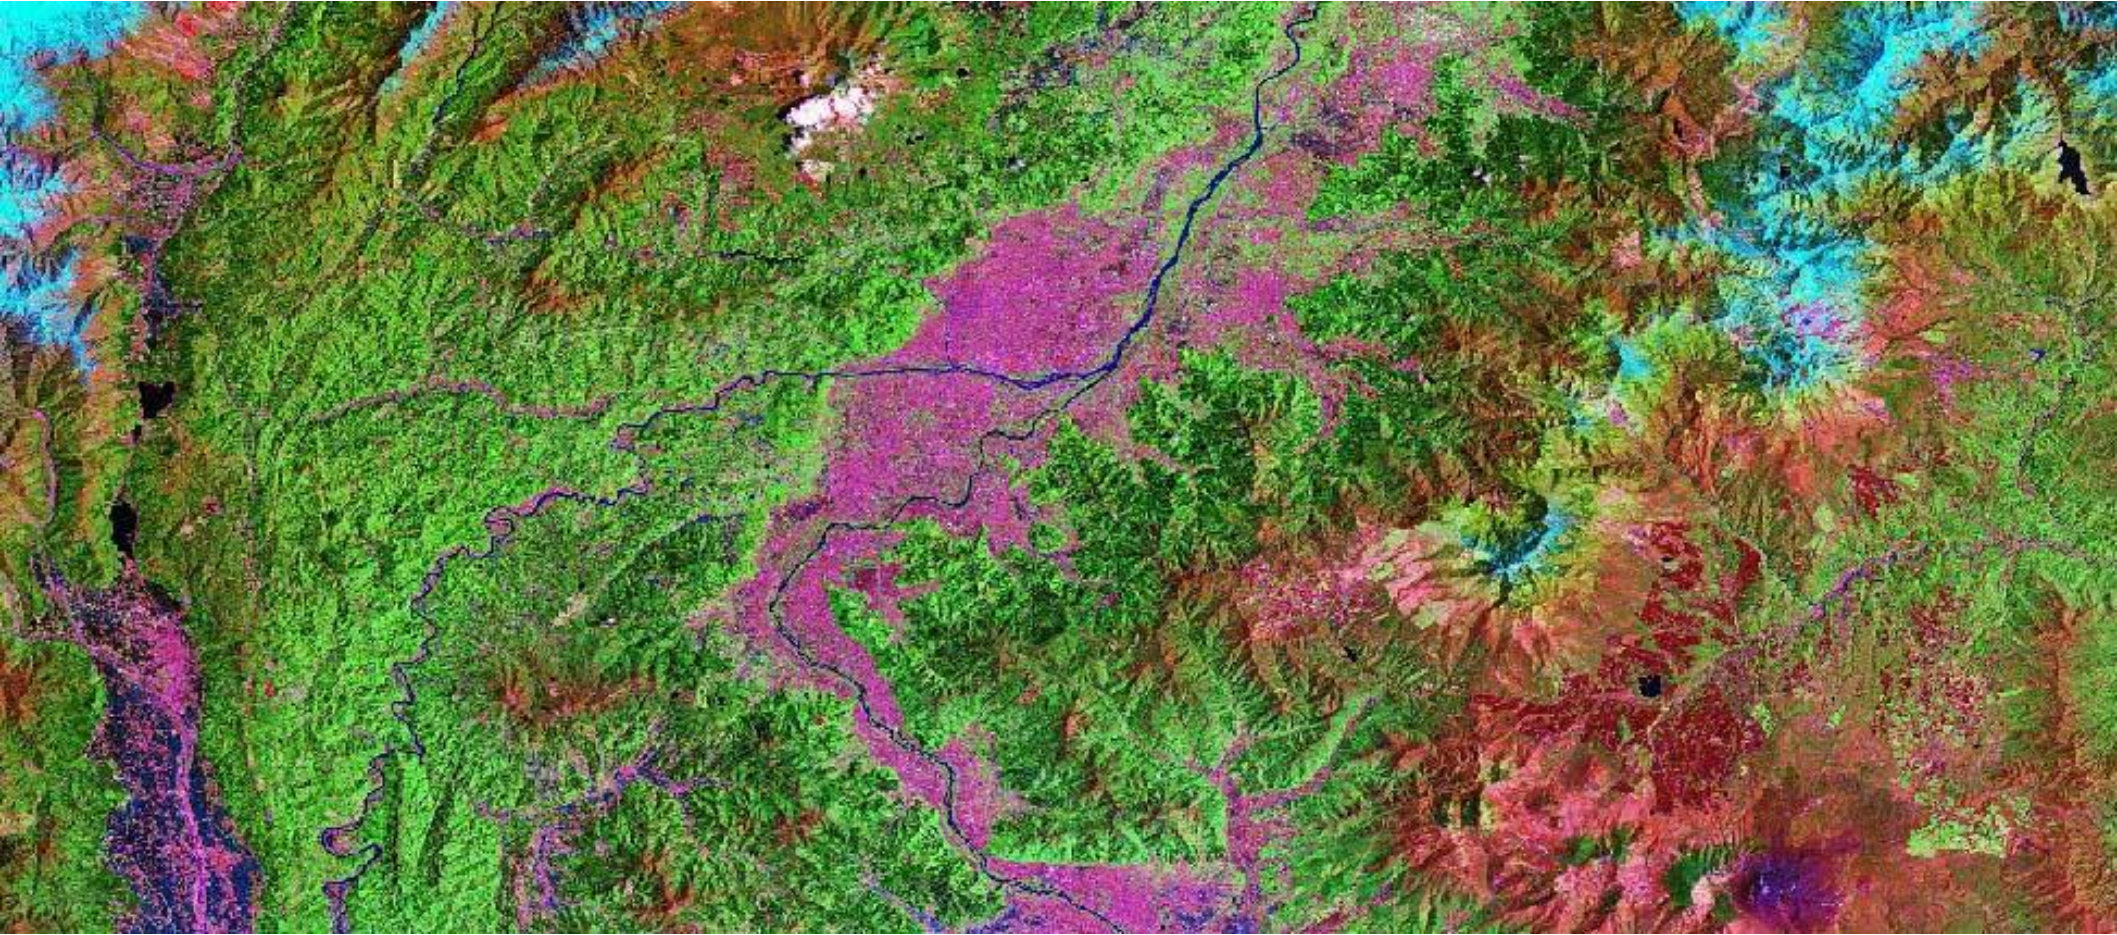
長野市周辺の衛星画像

- 長野盆地西縁部の地下には「長野盆地西縁構造線」と呼ばれる大きな断層が存在
- 地表部にはたくさんの活断層が分布
- 西の山地の隆起、東側の盆地が沈降する運動を断続的に繰り返し、長野盆地を形成
- 善光寺地震はこのような動きを示す最新の断層
- 善光寺地震クラスの地震はこれからも必ず発生する

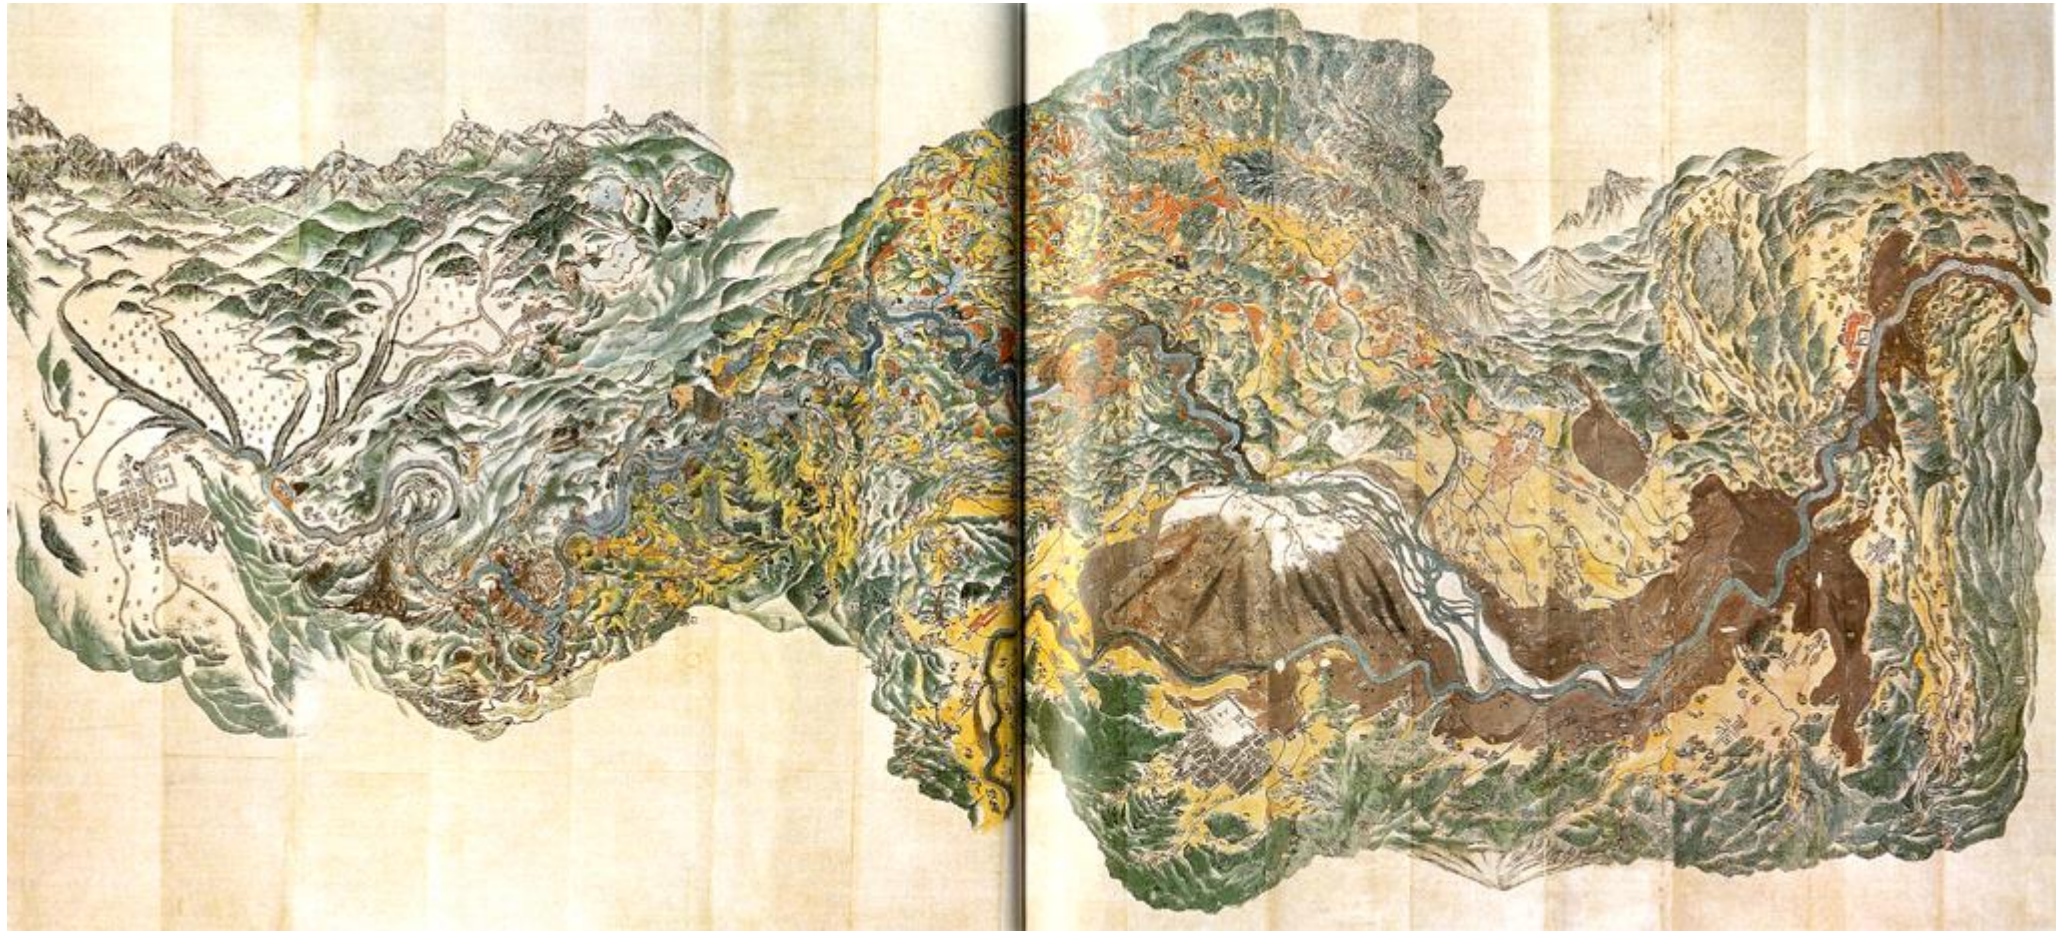
信州地震大絵図

- 中央が川中島平、松代、左が松本、右が飯山
- 松代藩領：岩倉山崩壊をはじめ山崩れの記録
- 長野盆地から下流には、岩倉山崩壊堰き止めの決壊による洪水域

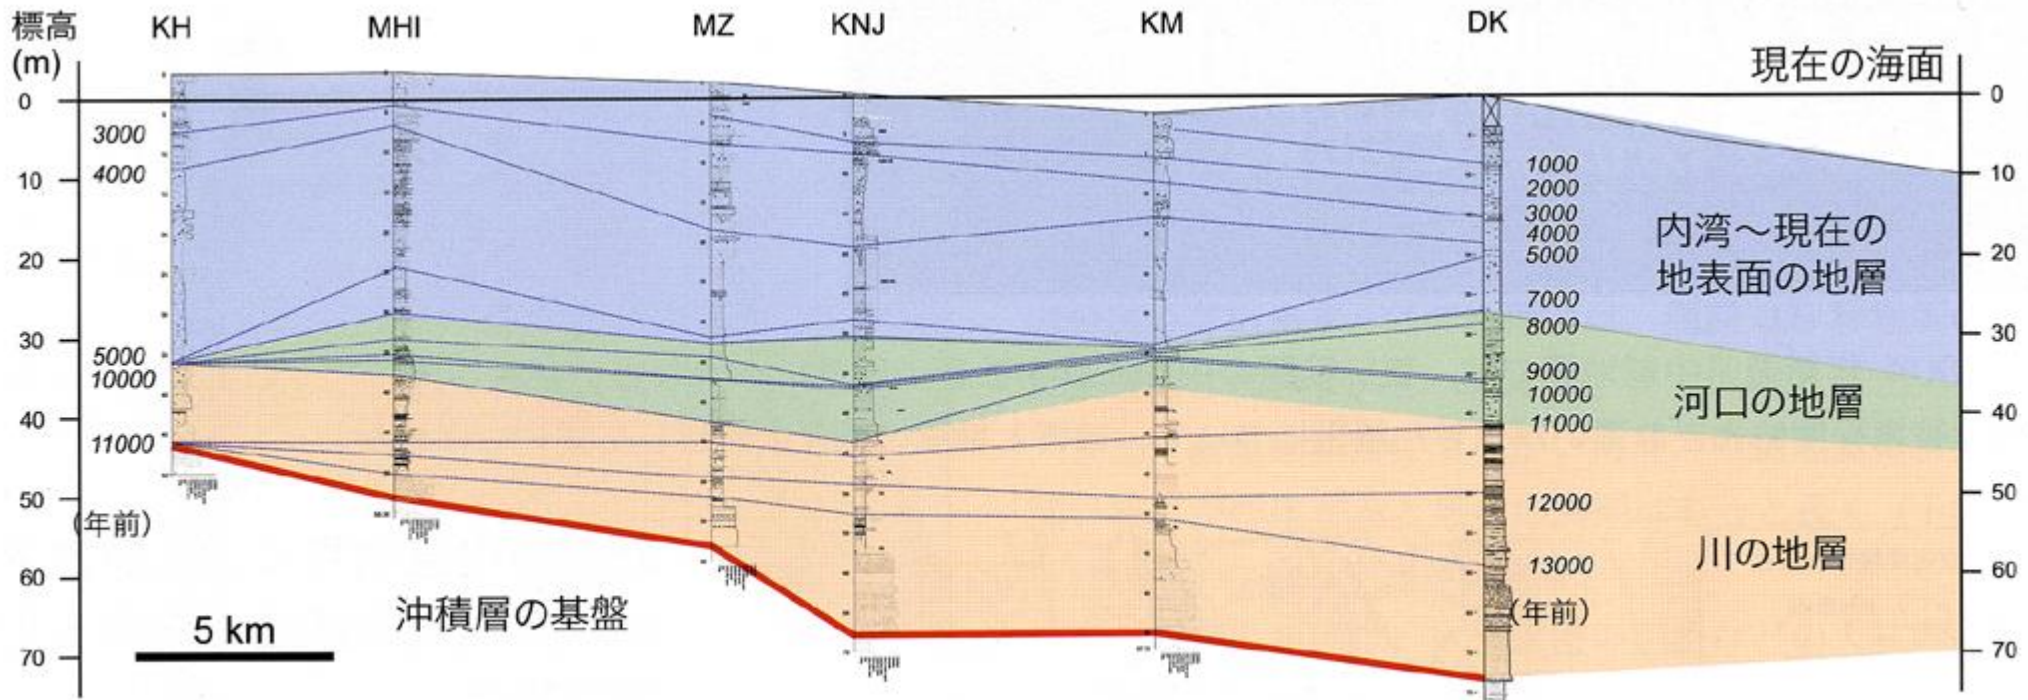
中川流域の沖積層の地質断面

● 約1万年前に氷期が終わり、温暖化とともに海水準が上昇。

→ 陸域で川の運んだ地層が堆積

● 海水準の上昇に伴い、河口の堆積物に変わる

● 縄文海進の時に関東平野は内湾になり、泥層が堆積

(3) 立川期(Tc₃)
約2万年前

(4) 縄文前期
約6000年前

(5) 現在
