平成27年9月関東・東北豪雨による鬼怒川洪水に関する調査 第3報

2015年10月2日

芳村圭^{1,2}・木口雅司¹・内海信幸¹・鳩野美佐子¹・
牧野達哉¹・向田清峻¹・石塚悠太¹・中村晋一郎³・
乃田啓吾¹・金炯俊¹・鼎信次郎⁴・沖大幹¹

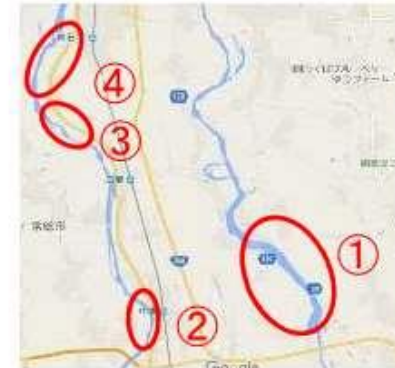
③常総市三坂町南部

- ◆ 16時半ごろ 鬼怒川左岸土手より左岸後背地方向
- ◆ 手前(鬼怒川寄り)では浸水が見られなかったが、土手から10m先から後背地に向けて冠水。

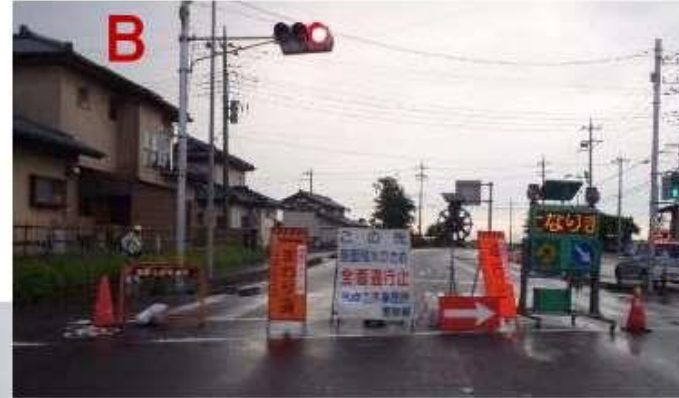
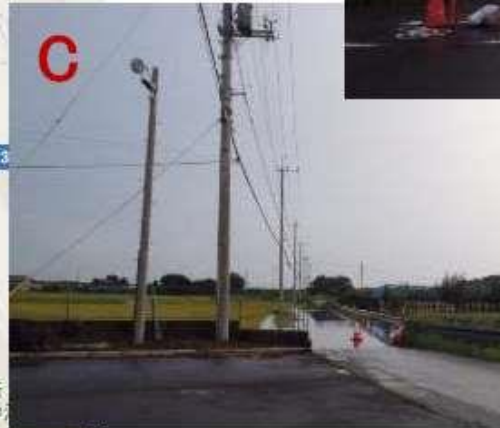
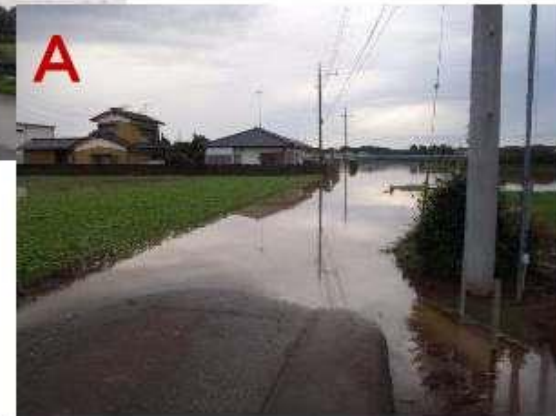
②下妻市及び筑西市付近

- ◆ A. 冠水した道路(下妻市南原、10日16時55分撮影)
- ◆ B. 交通規制(筑西市関本下、10日17時09分撮影)
- ◆ C. 冠水した道路(筑西市関本下、10日17時15分撮影)

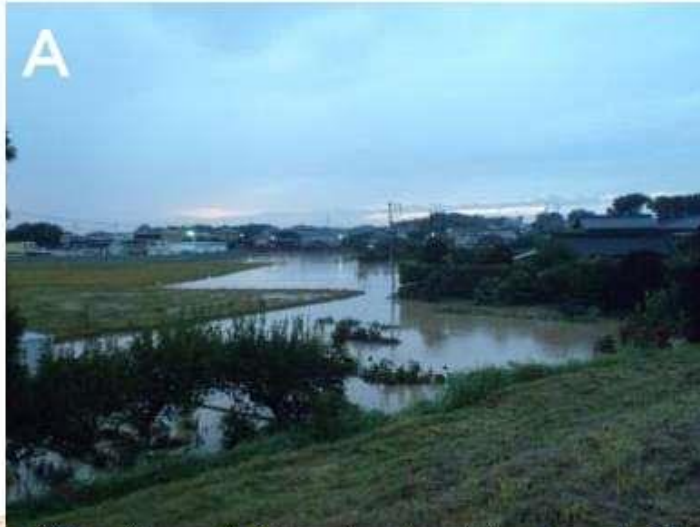
③鬼怒川大橋付近

- 右岸の湾曲した堤防から後背地を望む。畑が冠水（結城市山王、10日17時56分撮影）

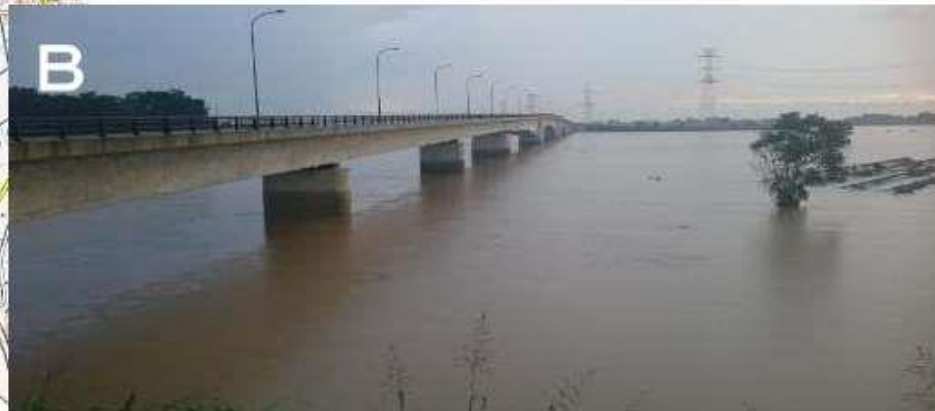
- 鬼怒川大橋では水位はピーク時よりは低下（10日17時34分撮影）

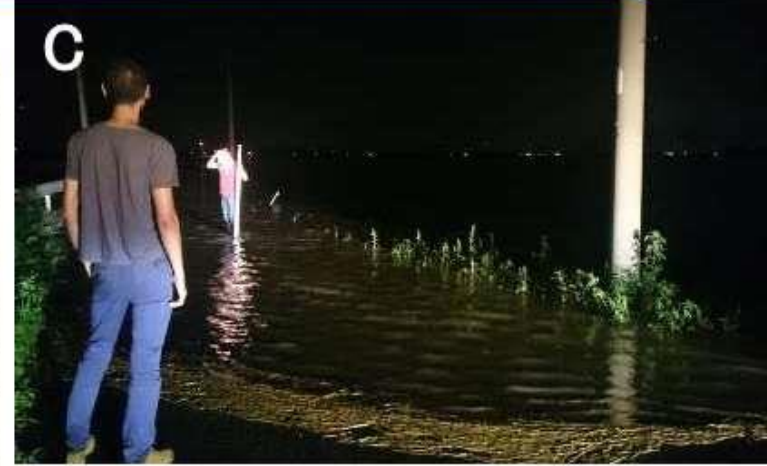
④常総市豊田付近の浸水状況

- A. 豊田小前で10cm程度の浸水深
(常総市豊田、10日19時05分撮影)
- B. 北から南への流下が確認できた
(常総市豊田、10日19時15分撮影)
- C. 八間堀川が溢れ冠水する道路
(常総市館方、10日19時33分撮影)

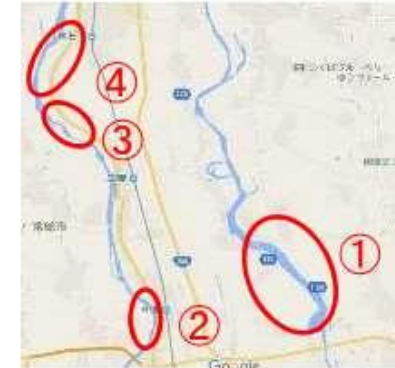
①小貝川、国道354号付近

- 15時頃 小貝川左岸土手より下流側方向
- 増水は見られるものの、依然数mの余裕があり、越水の形跡もなかった。

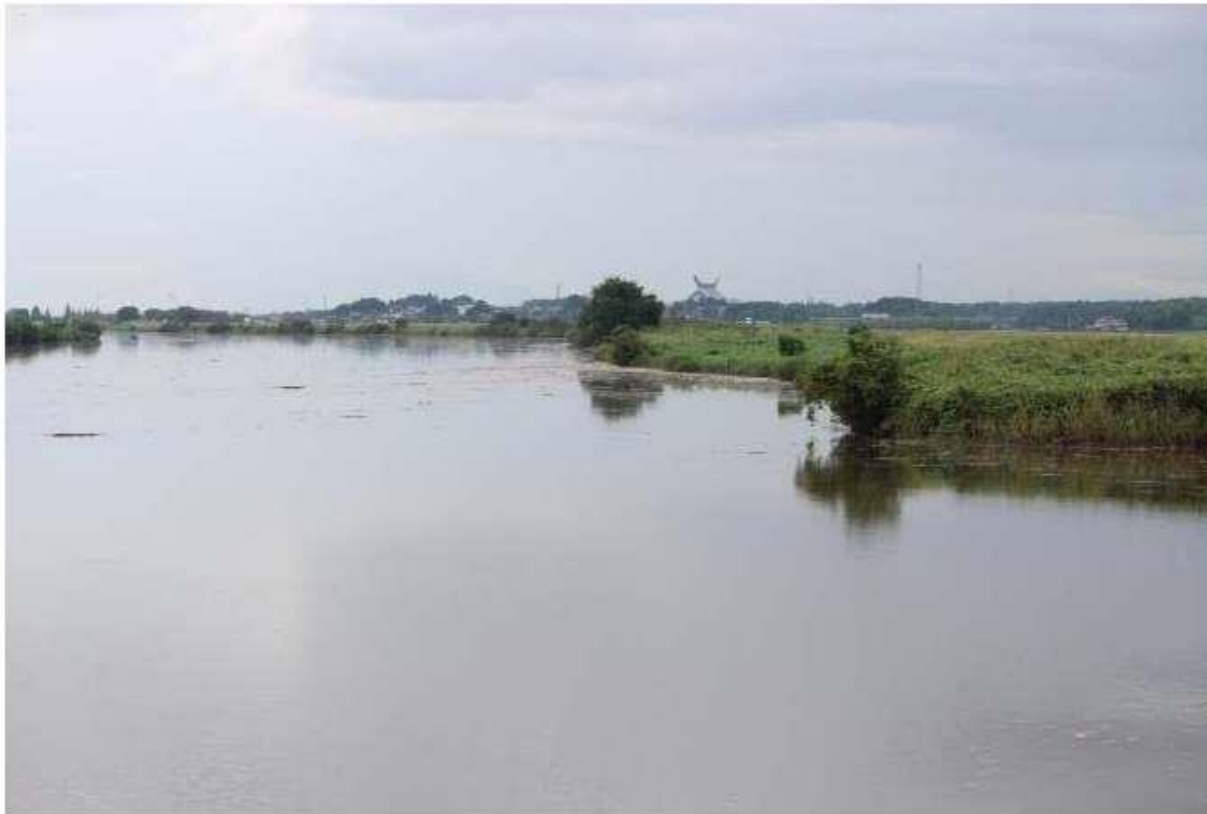
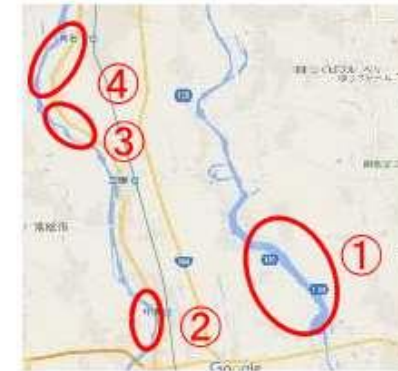
①小貝川、国道354号付近

- ④ 15時頃、小貝川左岸土手より上流側方向

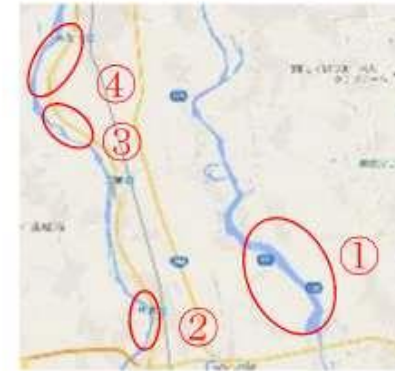
②鬼怒川常総市中妻付近

- ◆ 16時頃 鬼怒川左岸より下流側方向
- ◆ 越流した形跡はなし。
- ◆ 撮影時より最大で1mほど水位が上昇していた形跡あり。

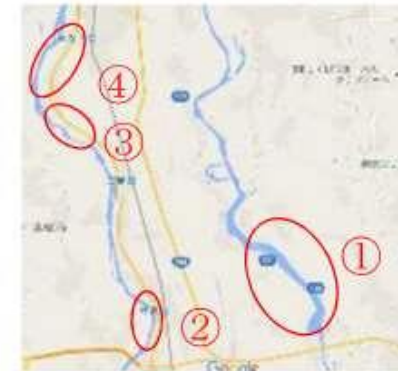
③常総市三坂町南部

- ◆ 16時半頃 鬼怒川左岸より左岸後背地方向
- ◆ 三坂町南部の鬼怒川左岸土手では数10m先に浸水域が見えはじめた。

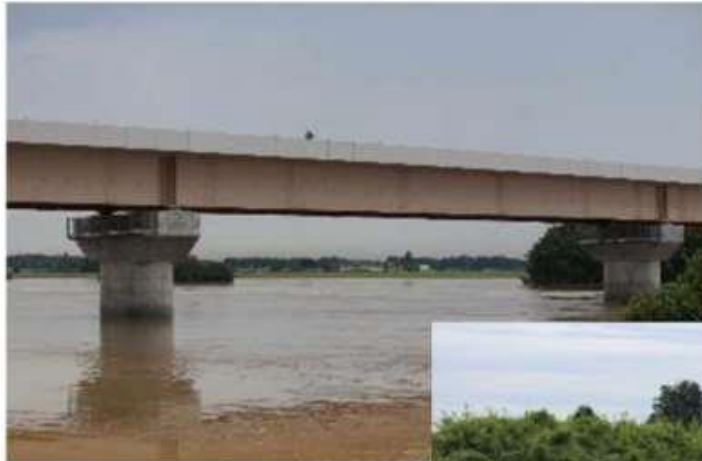
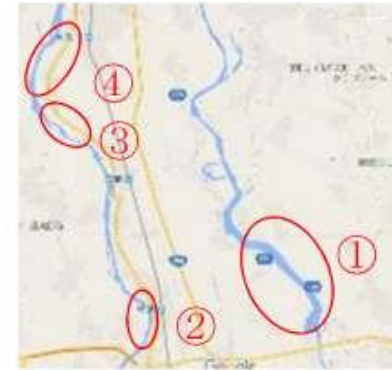
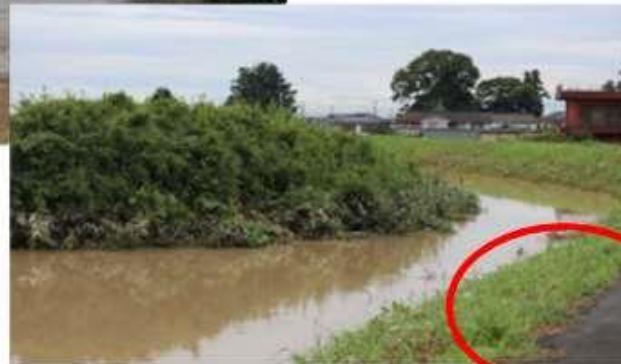
③常総市三坂町南部

- ◆ 16時半頃 鬼怒川左岸より下流側方向
- ◆ 橋脚の跡から推測するに、現在より1-2mほど水位が高かった形跡があるが、付近の後背地は冠水していなかった。堤防天端にはぬめりけがあり、越水の形跡が見られ、より標高の低い後背地に流れたと考えられる。

アスファルト舗装であるが、
越水痕(泥)があった

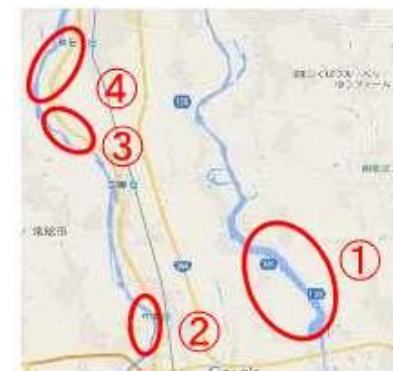
④常総市三坂町北部(破堤地点付近)

- ◆ 17時頃 鬼怒川左岸上流側方向
- ◆ 20-30mほどの破堤。
- ◆ 当該時刻では依然濁流が住宅地に流れ込んでいた。

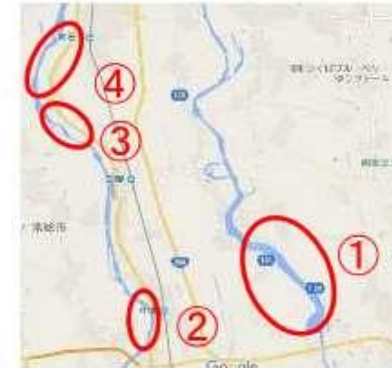
④常総市三坂町北部

- 17時頃 鬼怒川左岸より左岸浸水域方向
- 通常家屋の一階部分は半分程度浸水していたため、1m程の水位と推定される。低い地域では、2-3m程の浸水も推定される。

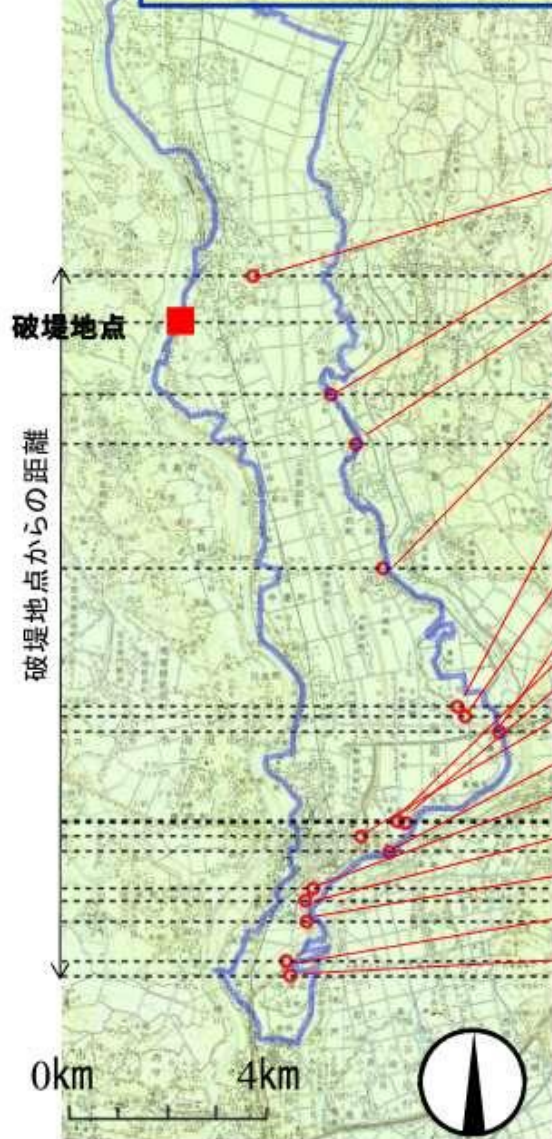
氾濫域東端の最大浸水深

No.	破堤地点からの距離(m)	水面高(m) (=A+B)	A.標高(m)	B.浸水深(m)	備考
1	-951	15.64	15.00	0.64	8時~9時頃に氾濫流が到達
2	1,463	15.06	14.60	0.46	自然堤防上で
3					床下30cm
4	5,000	14.34	13.60	0.74	
5	7,805	13.90	13.90	0.00	自然堤防上で浸水を免れている
6	8,000	14.17	12.90	1.27	自然堤防から数十m離れた箇所は浸水
7	8,317	14.56	13.40	1.16	福岡橋高架下
8	10,122	13.88	12.30	1.58	
9	10,158	13.90	12.70	1.20	
10	10,439	14.05	12.00	2.05	今回調査での最大浸水深
11	10,744	14.00	12.70	1.30	
12	11,500	13.18	11.70	1.48	
13	11,756	12.50	11.50	1.00	
14	12,171	12.25	11.50	0.75	
15	12,976	12.30	11.50	0.80	水海道消防署前
16	13,280	11.85	10.90	0.95

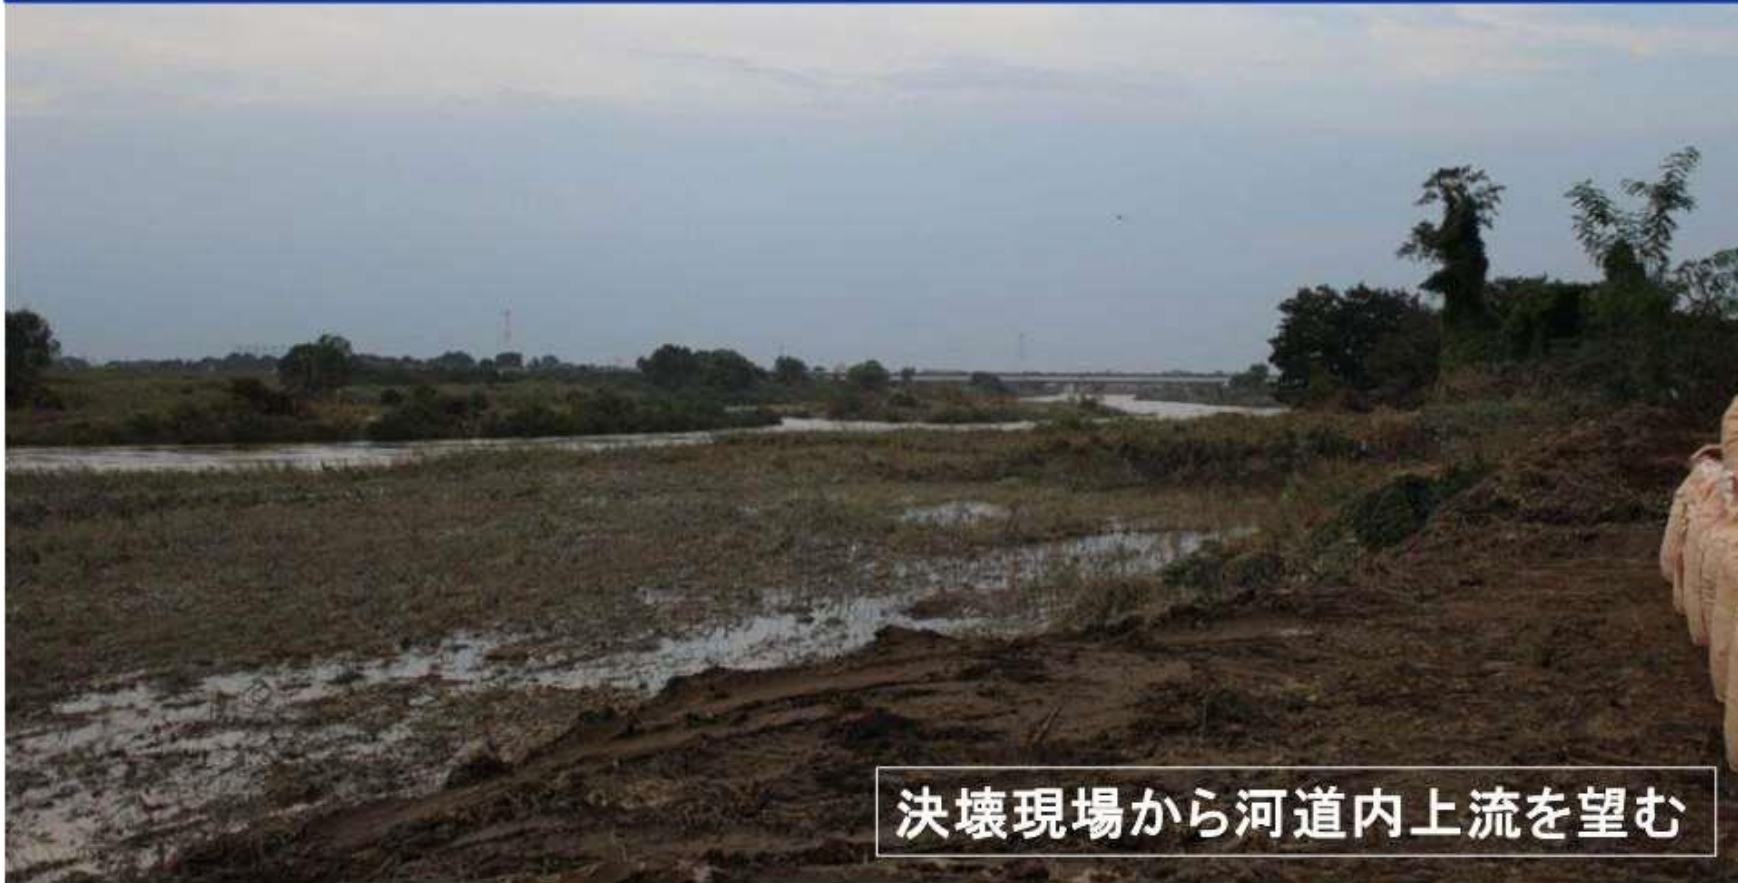
決壊現場（左岸21k付近）

- 9日12時50分に下館河川事務所が決壊を発表
- 決壊現場の復旧が進んでいる（国交省報告によると16日5時に荒締切り盛土部分が完成）

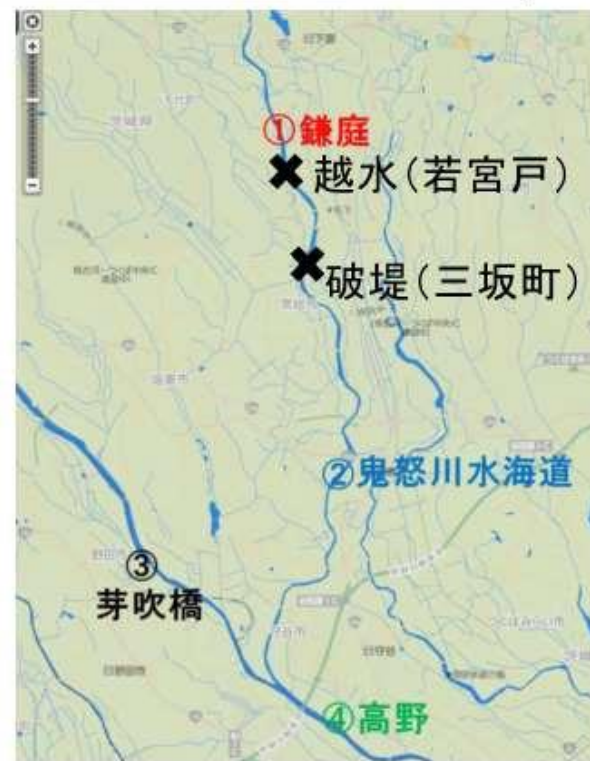
鬼怒川・利根川合流部付近における水位変化

- ◆ 水位上昇速度について、鎌庭よりも水海道のほうが速い。加えて水海道付近で河道が狭くなっている事実を鑑みると、10日0時ごろより、吐け切れなくなった水が水海道付近から上流に向かって溜まりつつあったことを示唆している。
- ◆ 下流から上がってきた水位により、まず若宮戸で越水発生(10日午前6時ごろ)。直上流の鎌庭で同午前12時ごろ水位のピークを打った原因の一部とみられる。
- ◆ しかし、まだ水海道では水位上昇が止まらず、三坂町で破堤(10日午前12時50分ごろ)。ほぼ同時刻に水海道で水位のピークを打った原因の一部とみられる。
- ◆ 利根川本川の水位上昇よりも水海道における水位上昇の方が早いことから、利根川から鬼怒川への顕著な背水効果は確認できない。
